平成19年(2007年)新潟県中越沖地震地盤災害概況図  
 (航空写真判読による)

この地図は、国土地理院長の承認を得て、同院発行の20万分の1地勢図、5万分の1地形図、2万5千分の1地形図、数値地図20000(地図画像)、数値地図50000(地図画像)及び数値地図25000(地図画像)を複製したものである。  
 (承認番号 平18総環 第528号)  
 ※この概況図は国土地理院発行の数値地図25000を背景画像に使用して作成しました。  
 無断、転用・複製を禁じます  
 2007年7月31日版

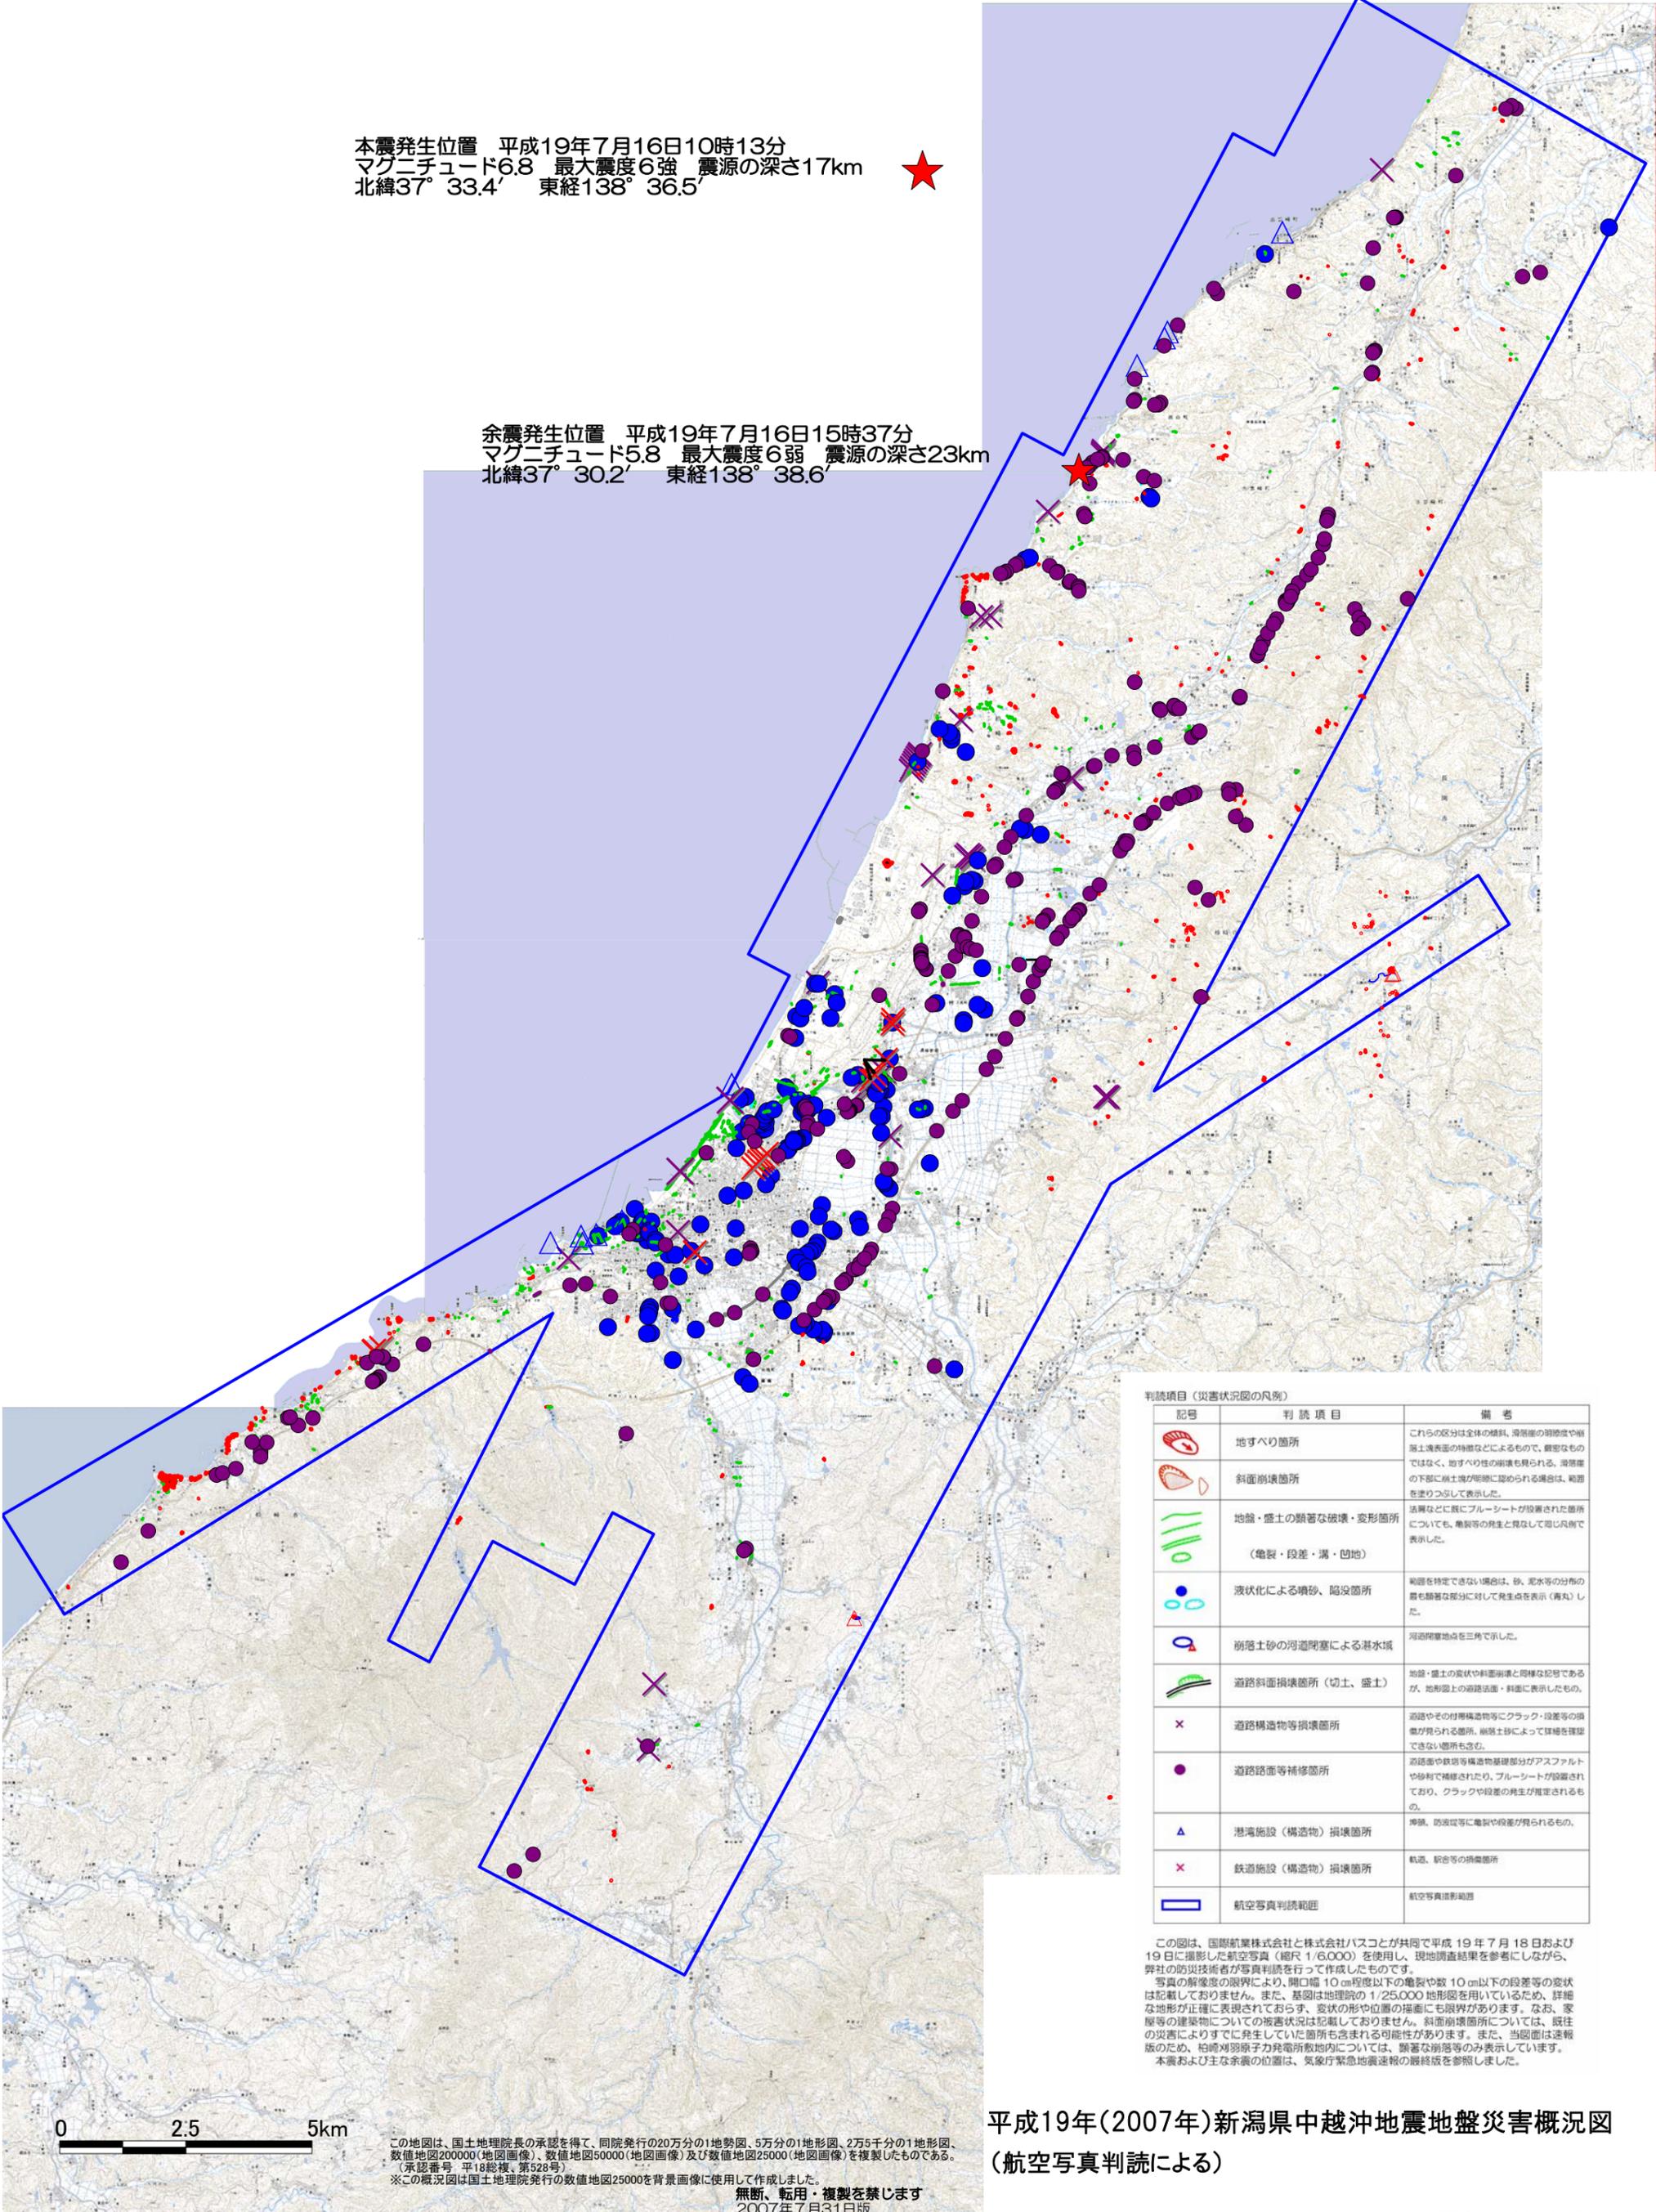
この図は、国際航業株式会社と株式会社バスコが共同で平成19年7月18日および19日に撮影した航空写真（縮尺1/6,000）を使用し、現地調査結果を参考にしながら、弊社の防災技術者が写真判読を行って作成したものです。  
 写真の解像度の限界により、開口幅10cm程度以下の亀裂や数10cm以下の段差等の変状は記載しておりません。また、基図は地理院の1/25,000地形図を用いているため、詳細な地形が正確に表現されており、変状の形や位置の描画にも限界があります。なお、家屋等の建築物についての被害状況は記載しておりません。斜面崩壊箇所については、既往の災害によりすでに発生している箇所も含まれる可能性があります。また、当図面は速報版のため、柏崎刈羽原子力発電所敷地内については、顕著な崩壊等のみ表示しています。本震および主な余震の位置は、気象庁緊急地震速報の最終版を参照しました。
