平成 20 年 6 月 14 日発生

## 岩手・宮城内陸地震 現地調査報告

(活断層調査編)

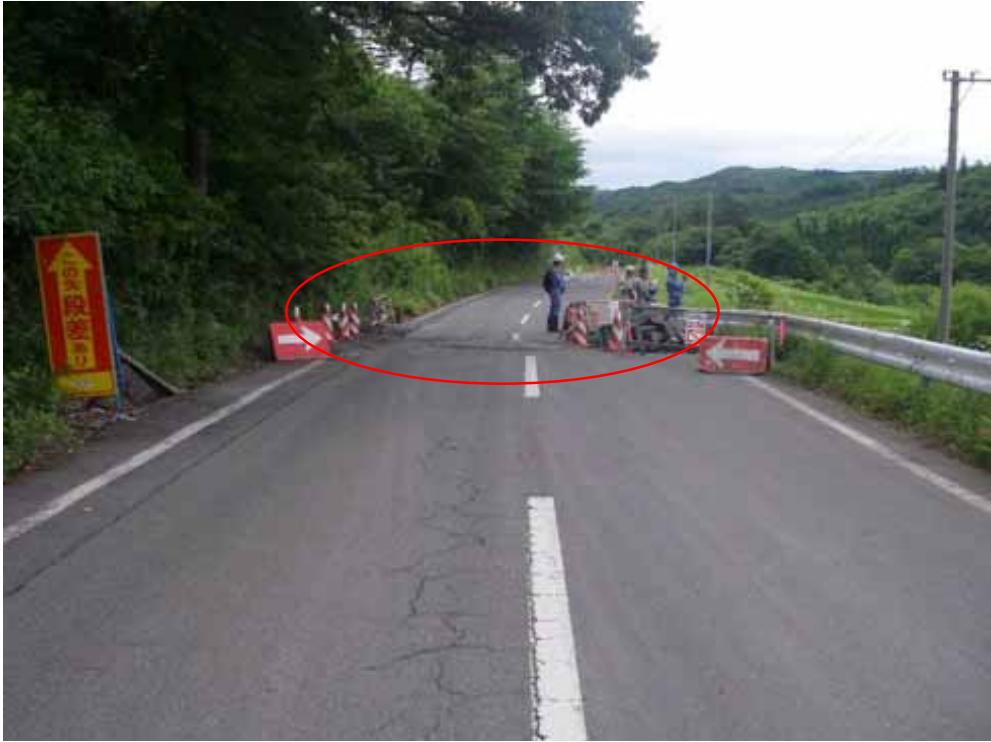
写真：M0-P1

センターラインの左横ずれ変位。横ずれの方向はN10°E方向。  
西側路面（写真手前側）が盛り上がっている。

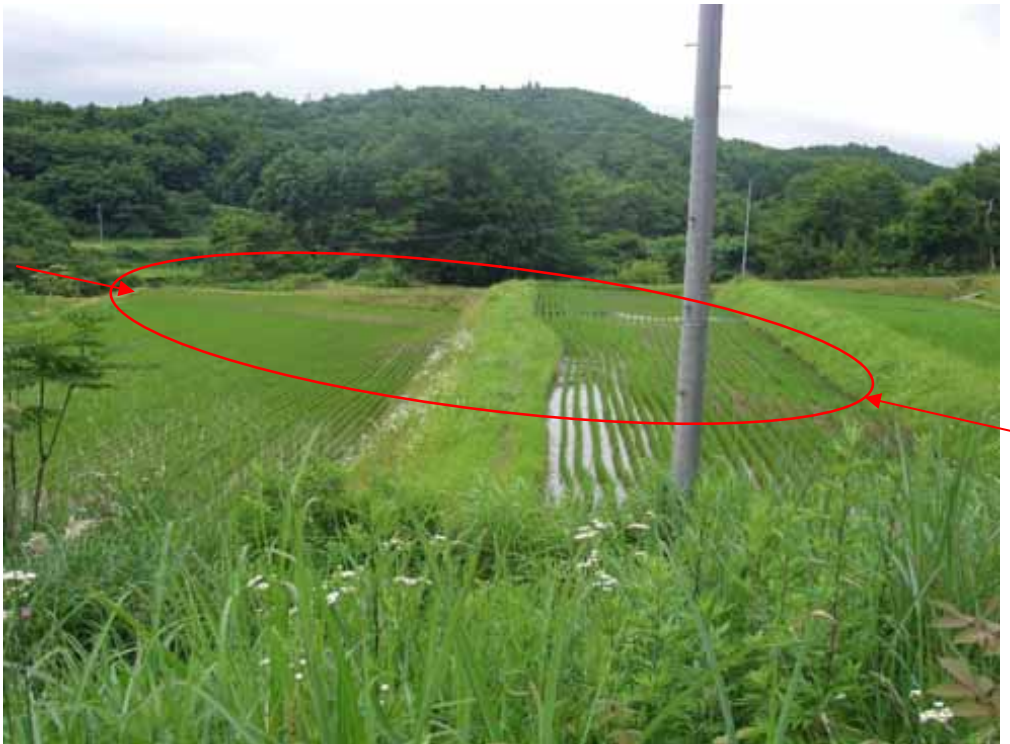
写真：M0-P2

水田の盛り上がりと畦の屈曲。  
写真奥（西側）が隆起している。

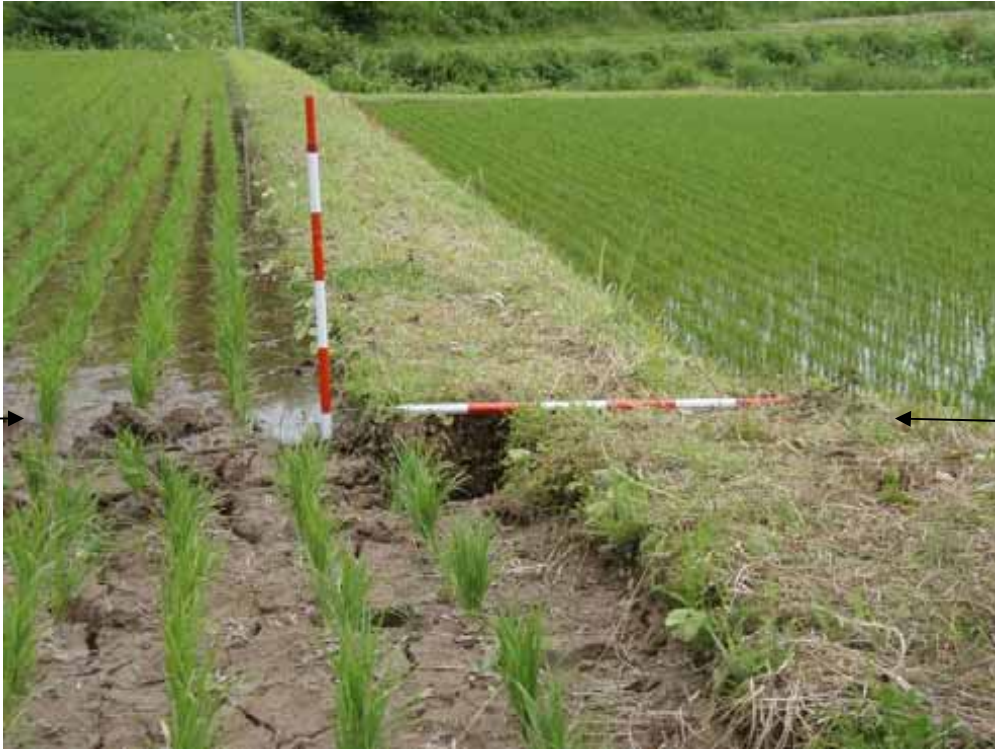
写真：MO-P3

MO-P2の近景。左横ずれ変位で変位量は40cm程度である。

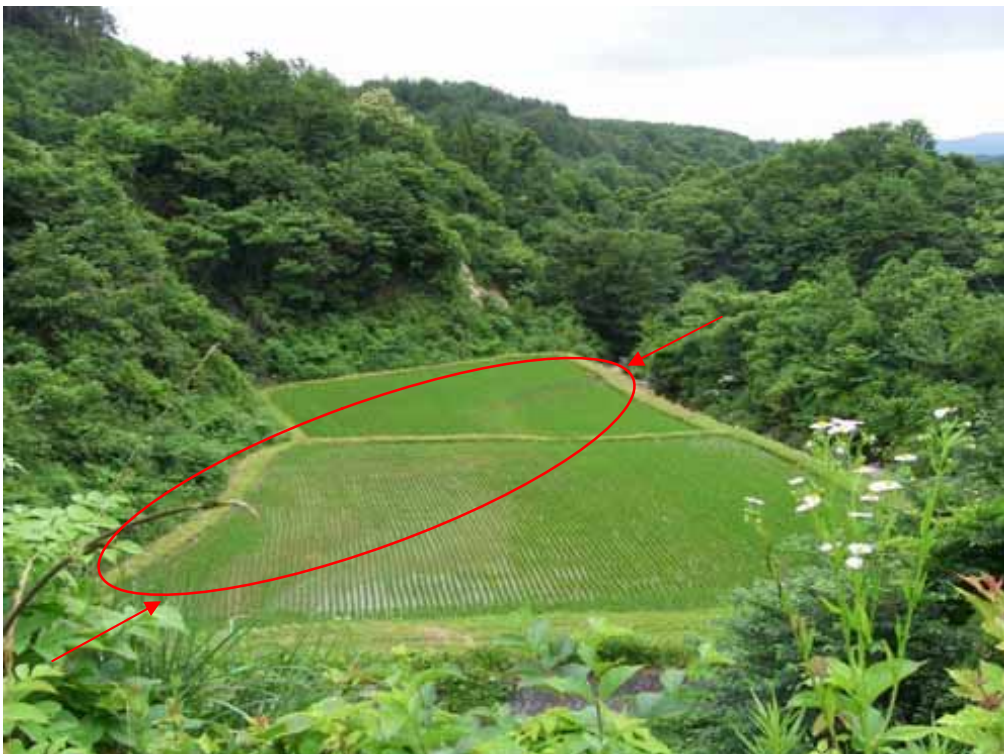
写真：MO-P4

水田奥側（北側）の隆起（40cm程度）。

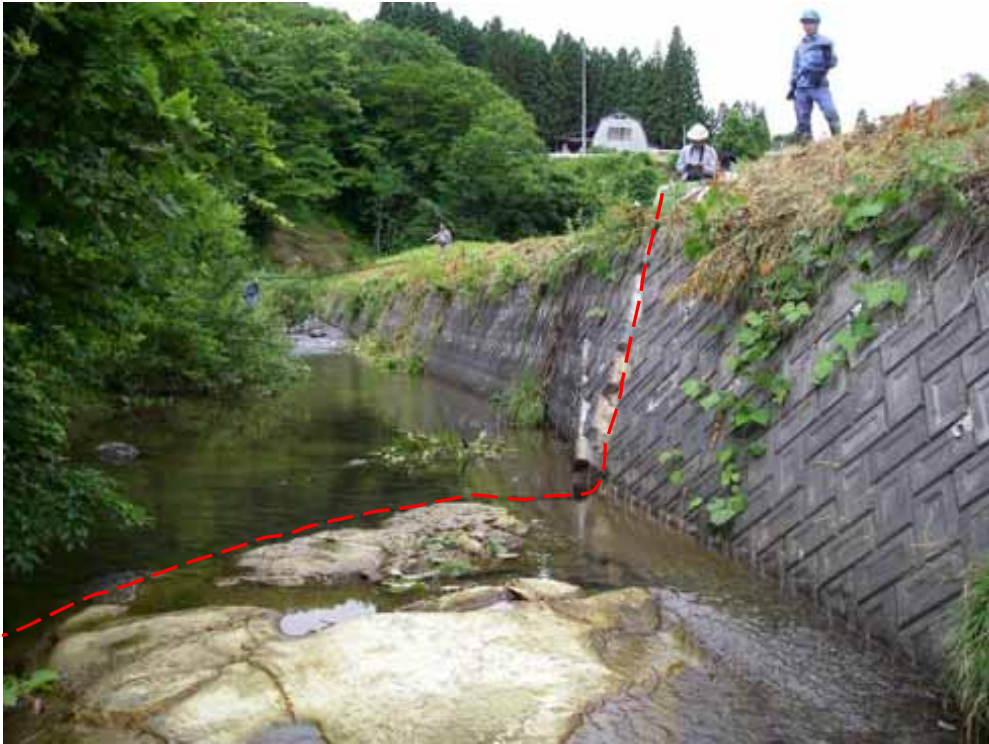
写真：M0-P5

ブロック積擁壁の変状と河床の隆起（下流側より）。断層露頭と考えられる。  
断層の走向傾斜はN66°W40°N。地質は凝灰質シルト岩。

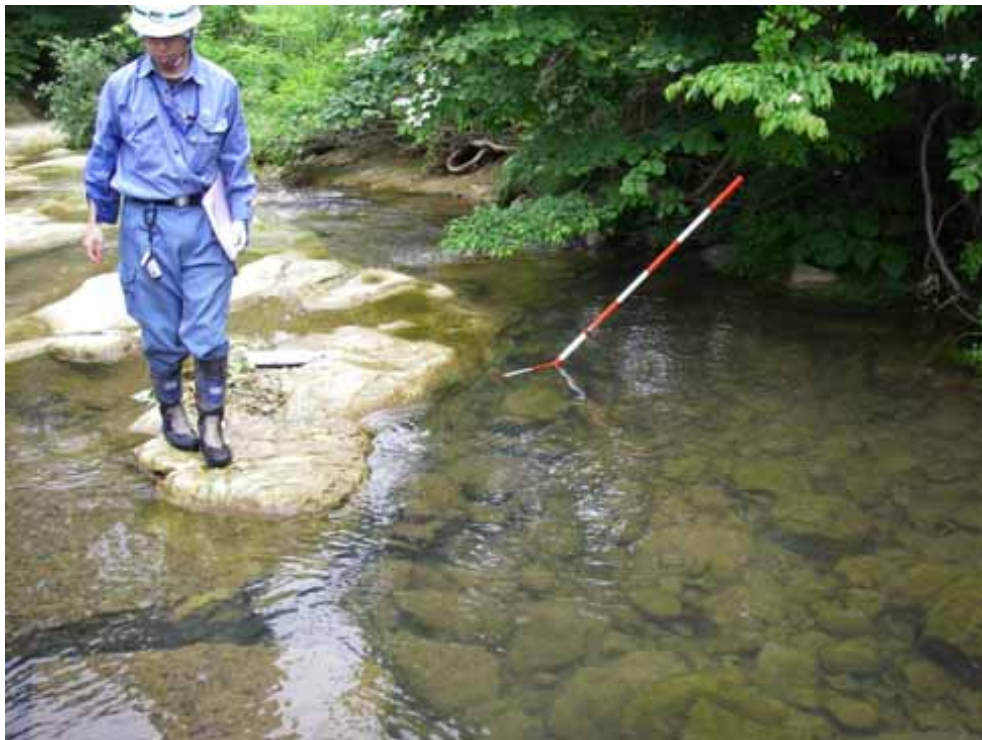
写真：M0-P5

河床の隆起（上流側より）。断層露頭と考えられる。

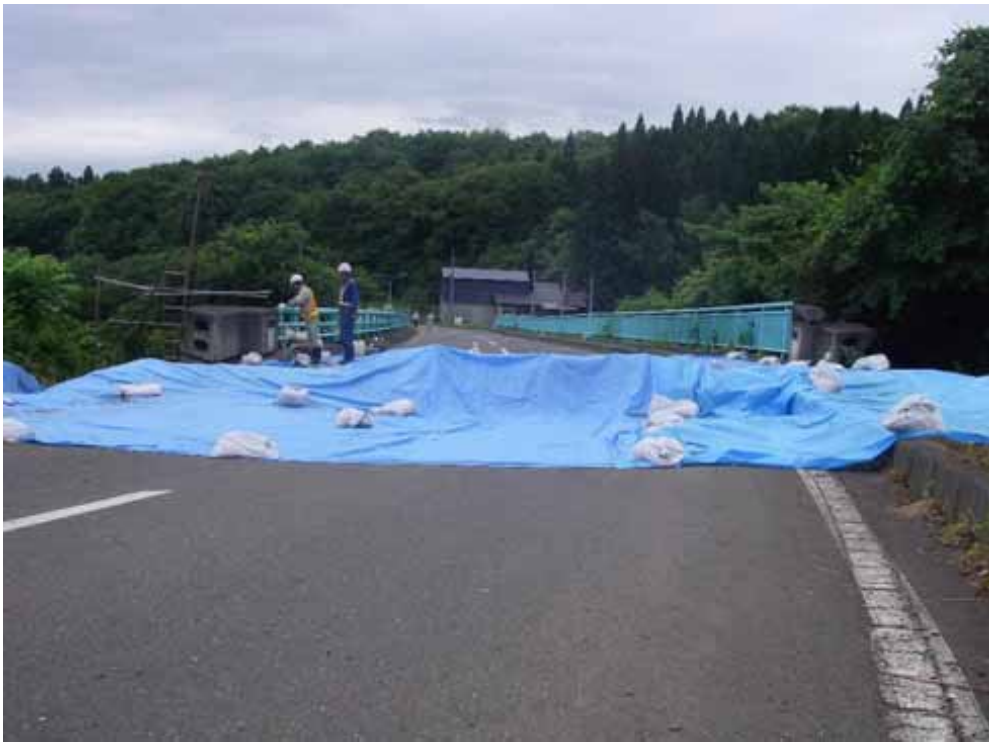
写真：M0-P6

餅転橋アバット部付近の圧縮変状部。最大 50 cm 程度盛り上がっている。

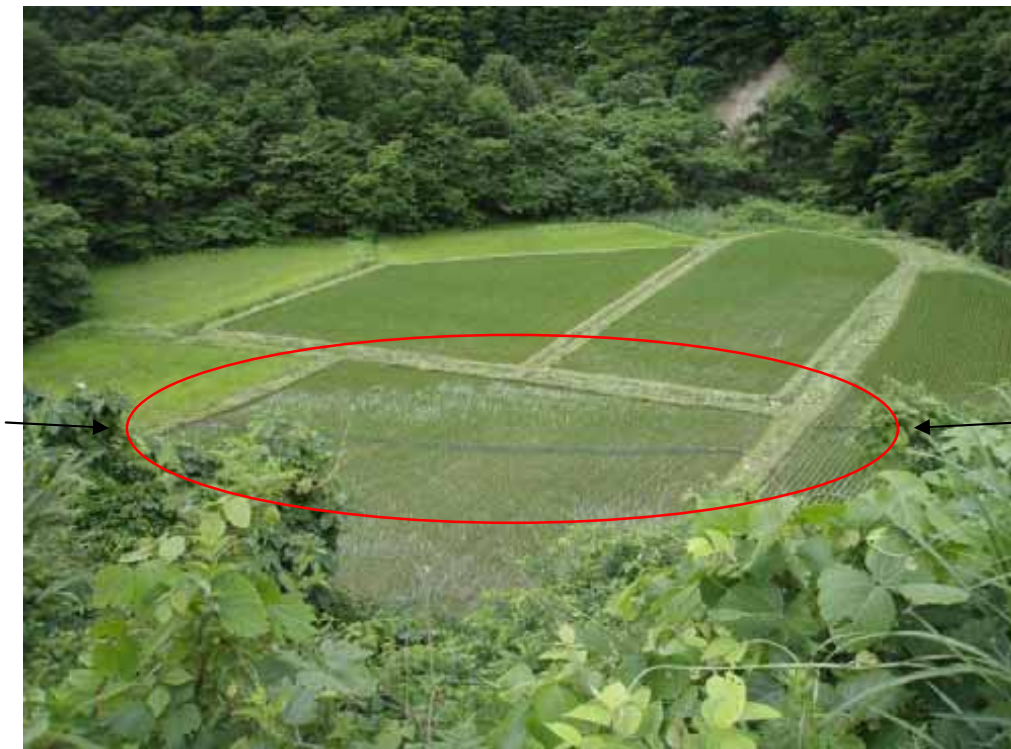
写真：M0-P7

水田北側（写真手前）の小隆起部。横ずれ成分は不明。

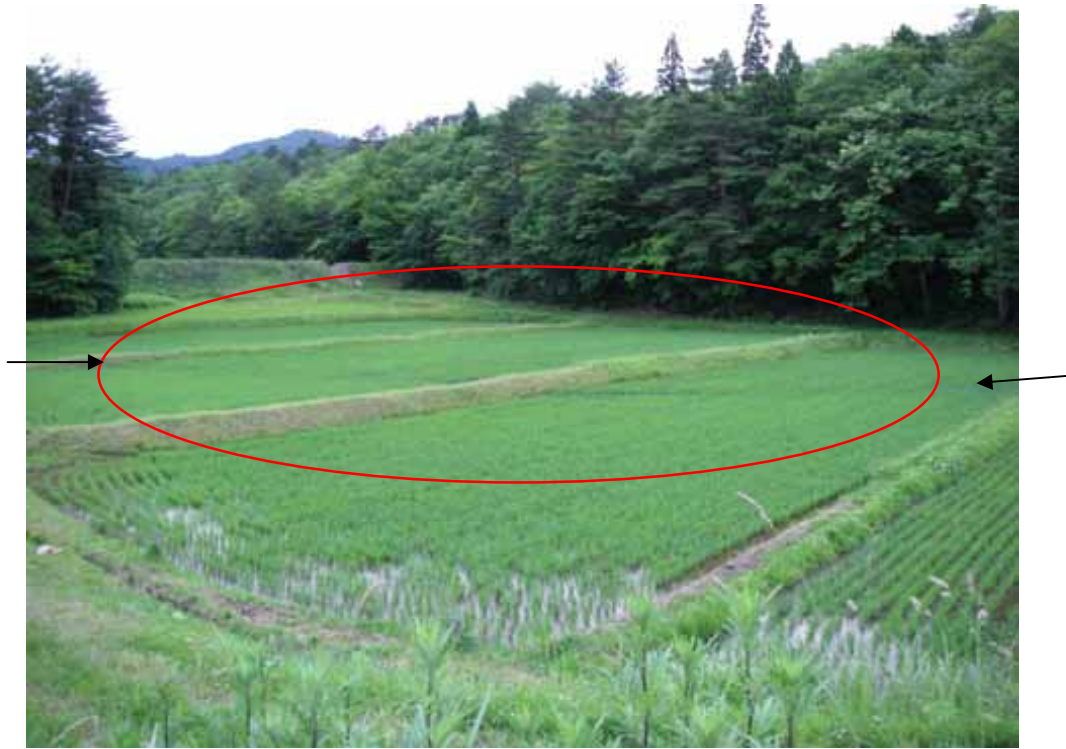
写真：KA-P0

水田に右横ずれ 0.2m程度認められる。また縦ずれも 0.2m程度認められる。

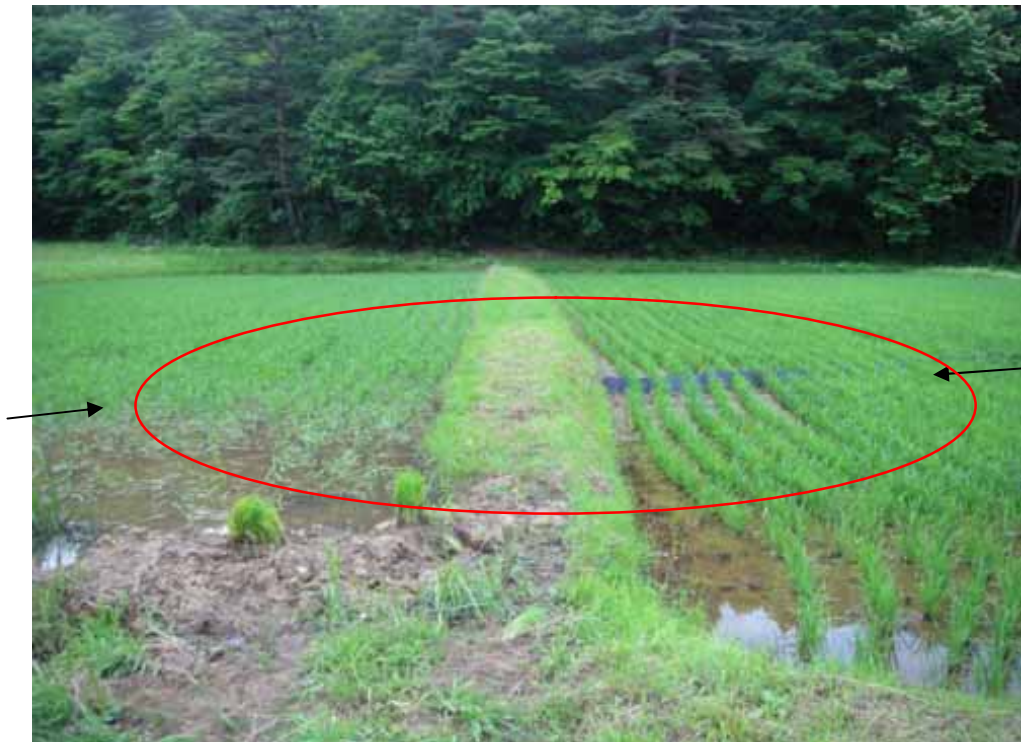
写真：KA-P1

水田に右横ずれ 0.2m程度認められる。また縦ずれも 0.2m程度認められる。

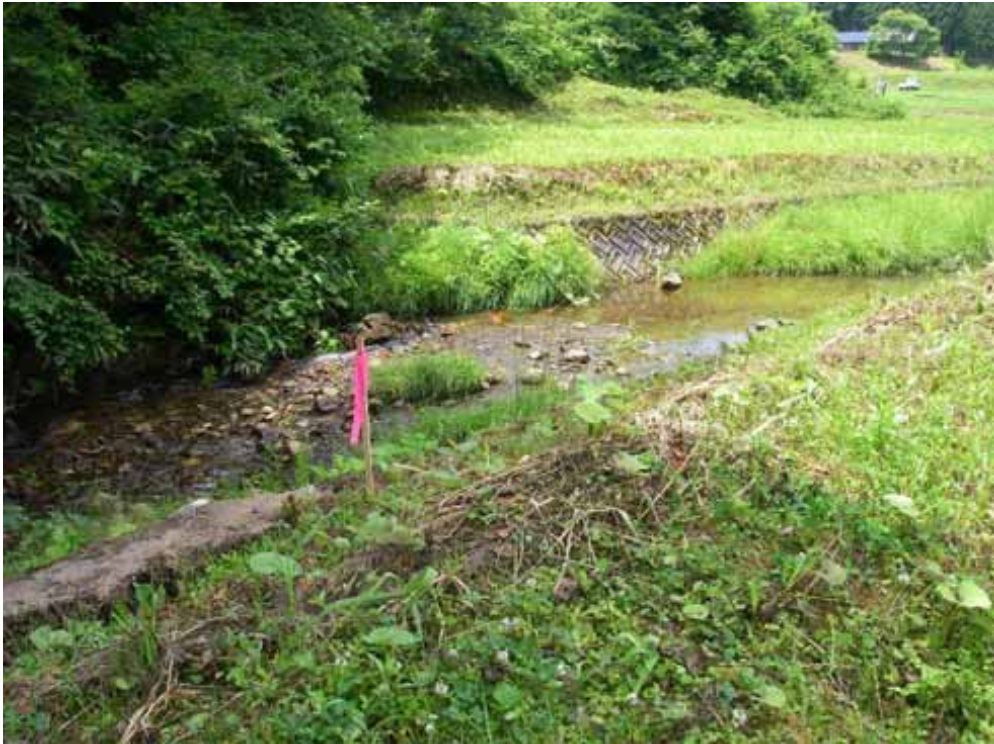
写真：NA-P1

河床の隆起部。写真中央から右側（西側）が隆起し、上流側がやや堰き止められている。

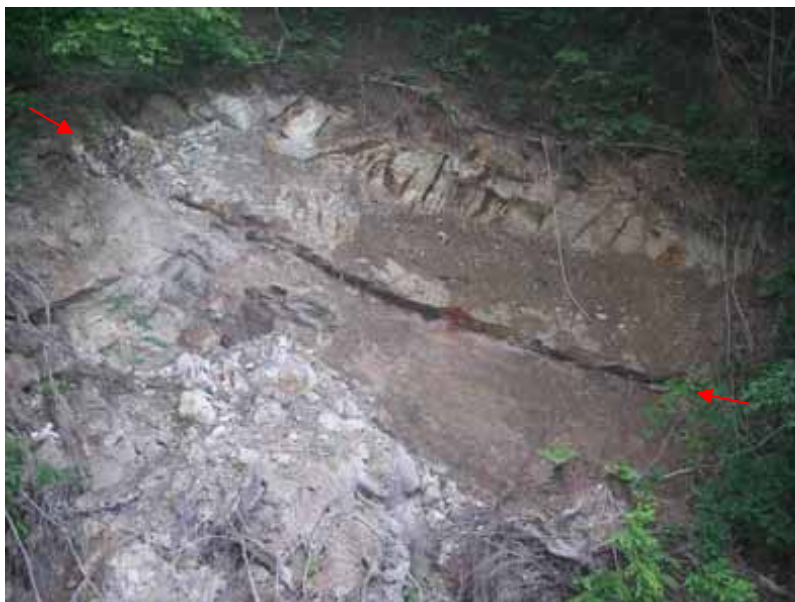
写真：NA-P2,3

層面すべりの露頭。層理面の走向傾斜は、E-W・30°S方向。20 cm程度川側へせり出している。岩相は下位は凝灰質細粒砂岩層、上位は凝灰質シルト岩である。すべり面には2mm程度の青灰色の粘土を挟在し、条線が認められる。

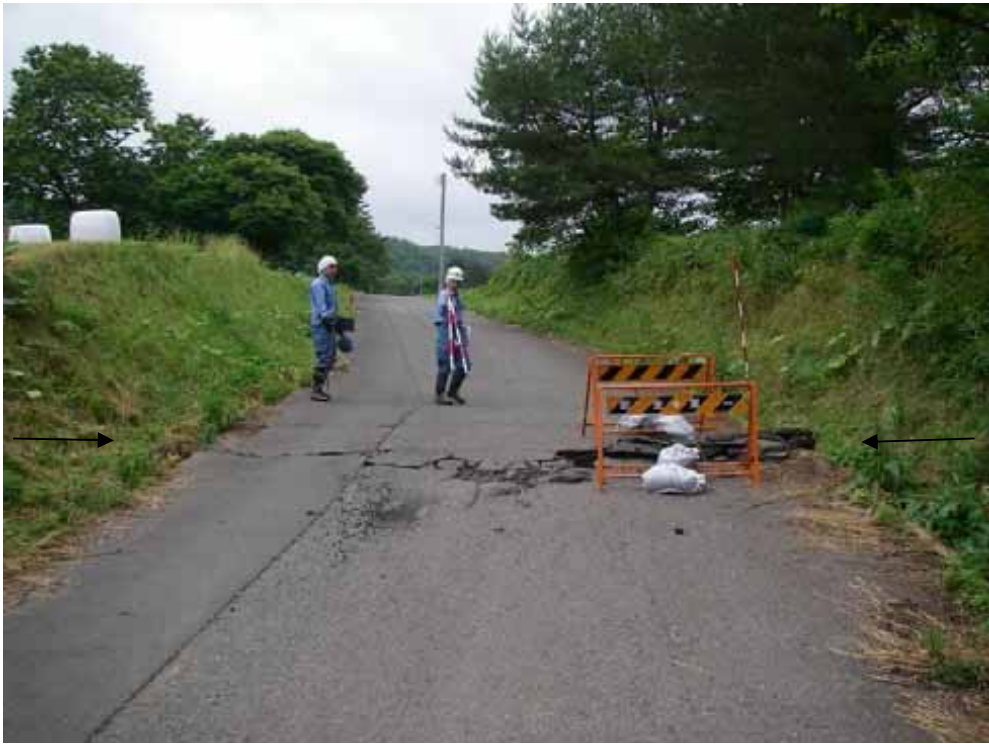
写真：0-P1

道路面の隆起部。10 cm程度西側が隆起している。

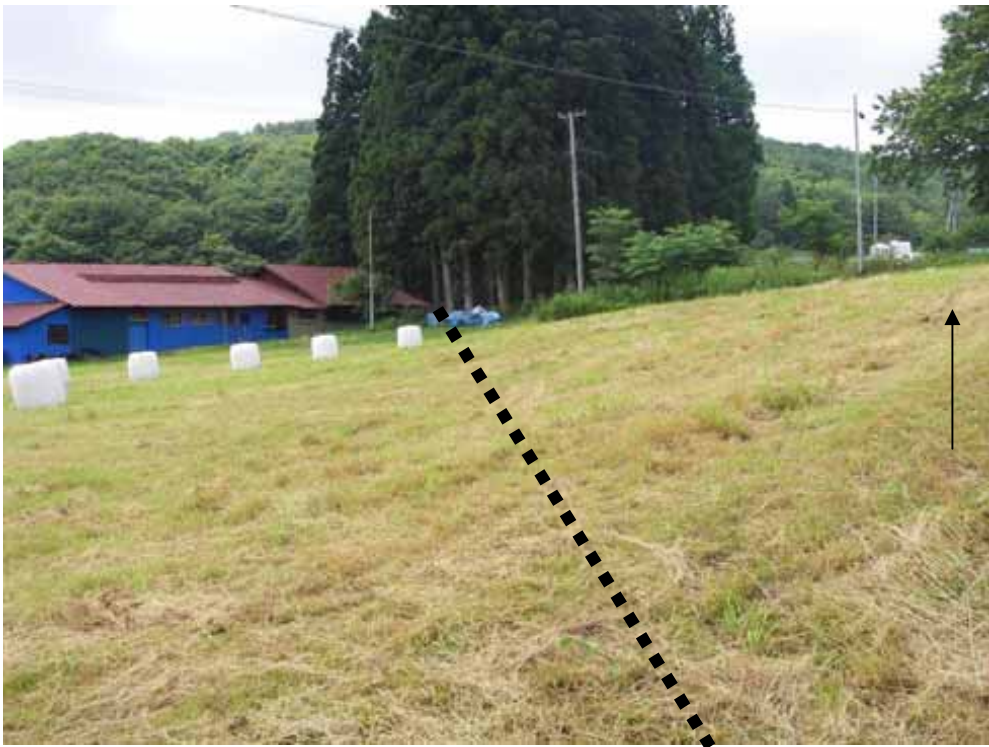
写真：0-P2

段丘面に認められる撓曲崖状の変位地形。標高差は2~5m程度である。

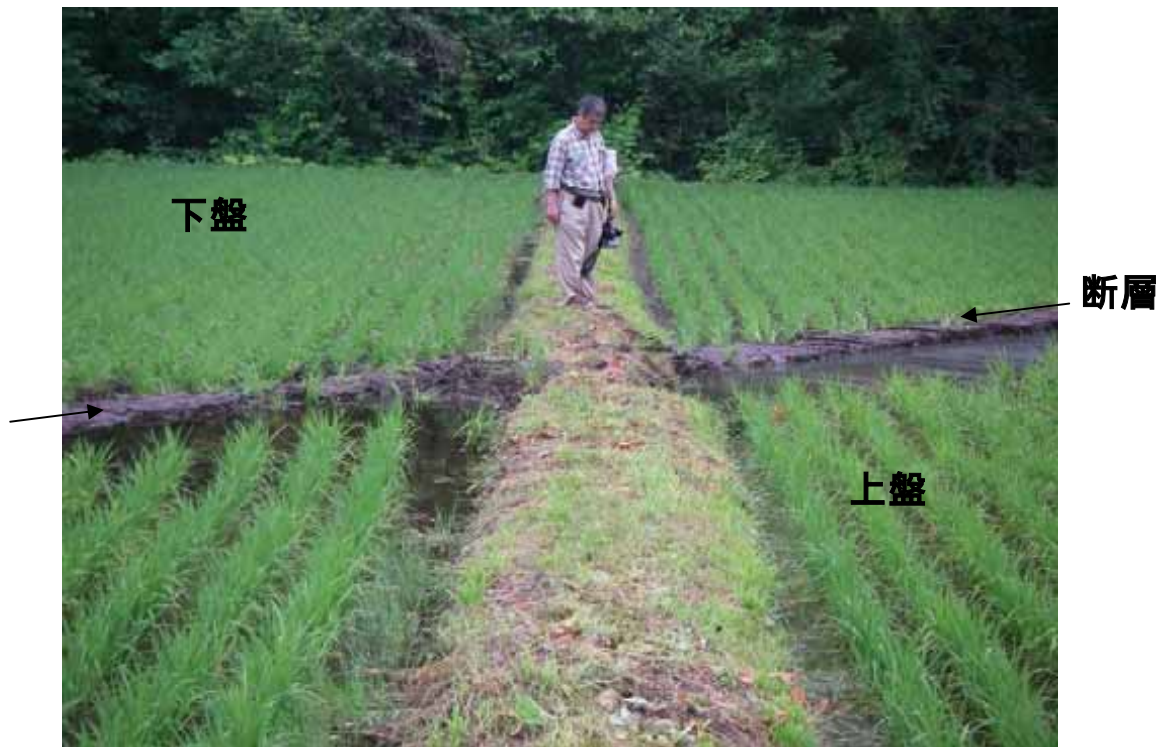
写真：HA-P1

水田に東上がりの段差と左横ずれ 0.4mが生じている。活断層による変位と考えられる。上盤側の水田は水が抜けてしまうため、干上がり防止の応急処置として、段差に沿って簡易な畦を設けている。

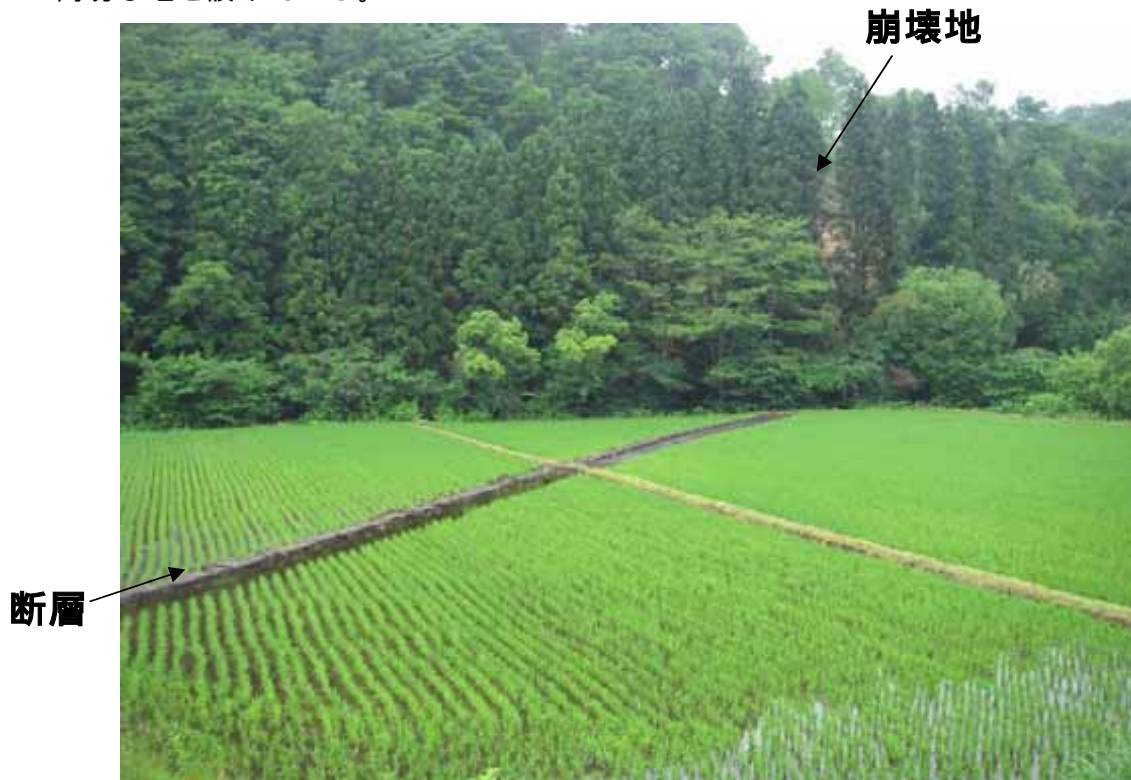
写真：HA-P2

HA-P1 の遠景。活断層の延長上に斜面崩壊が生じている。

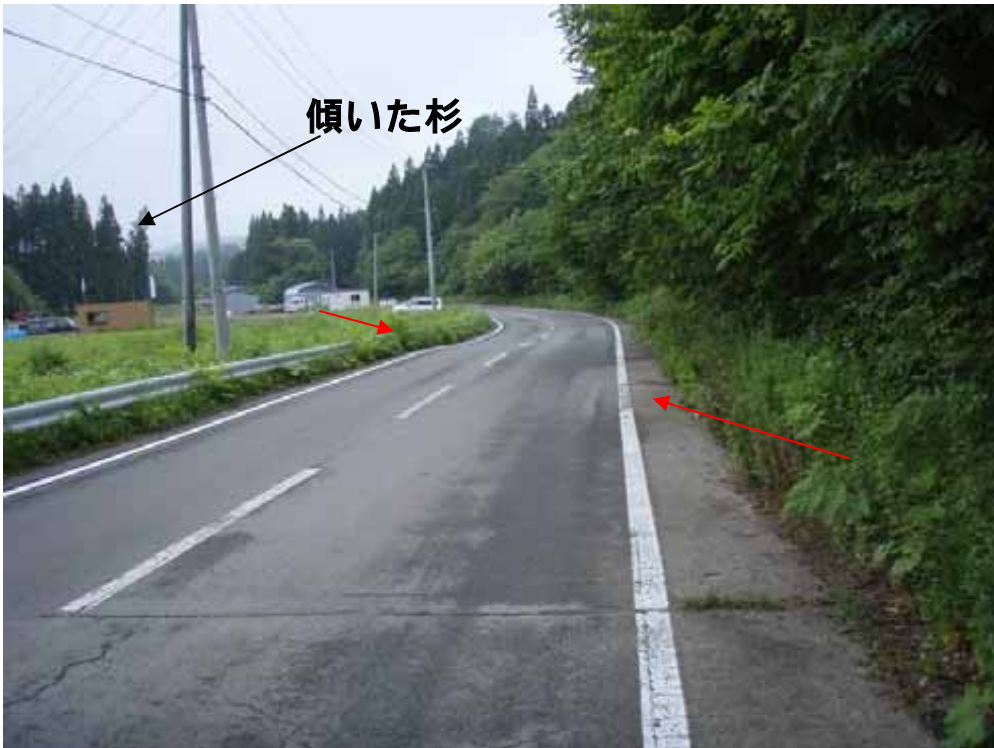
写真：HA-P3

活断層の延長上と考えられる地点。  
道路に東上がり（向かって左側）のわずかな変形が認められる。

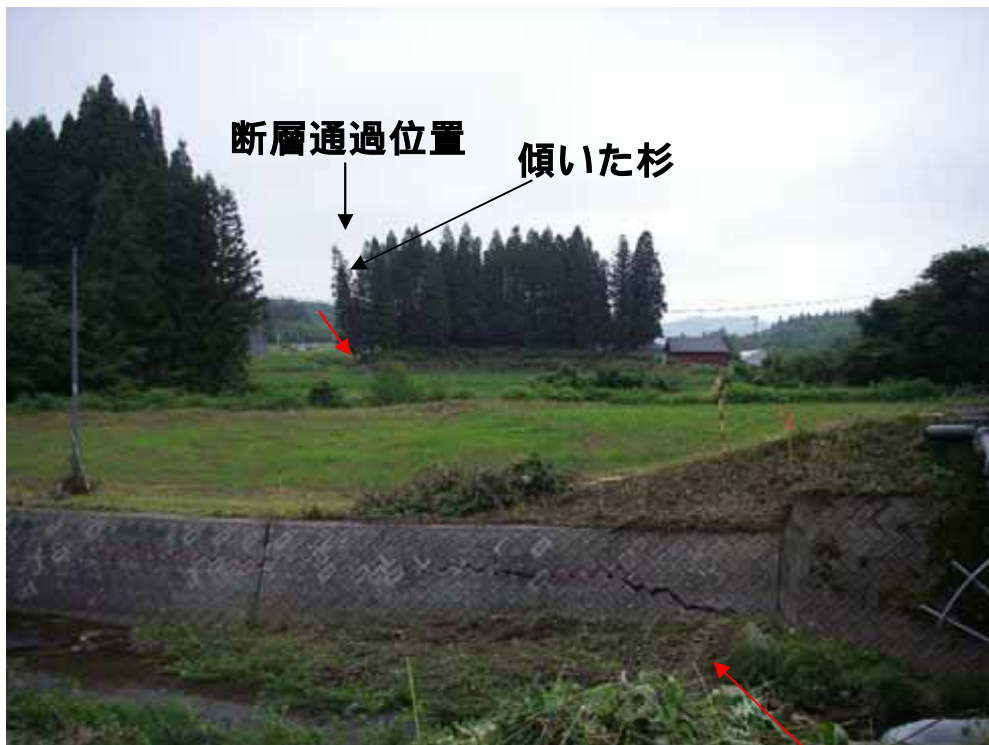
写真：HA-P4

平地部に東上がり（向かって右側）の変形が連続しており、手前の護岸が破損している。  
活断層による変位と考えられる。断層通過位置では杉の木が数本傾いている。

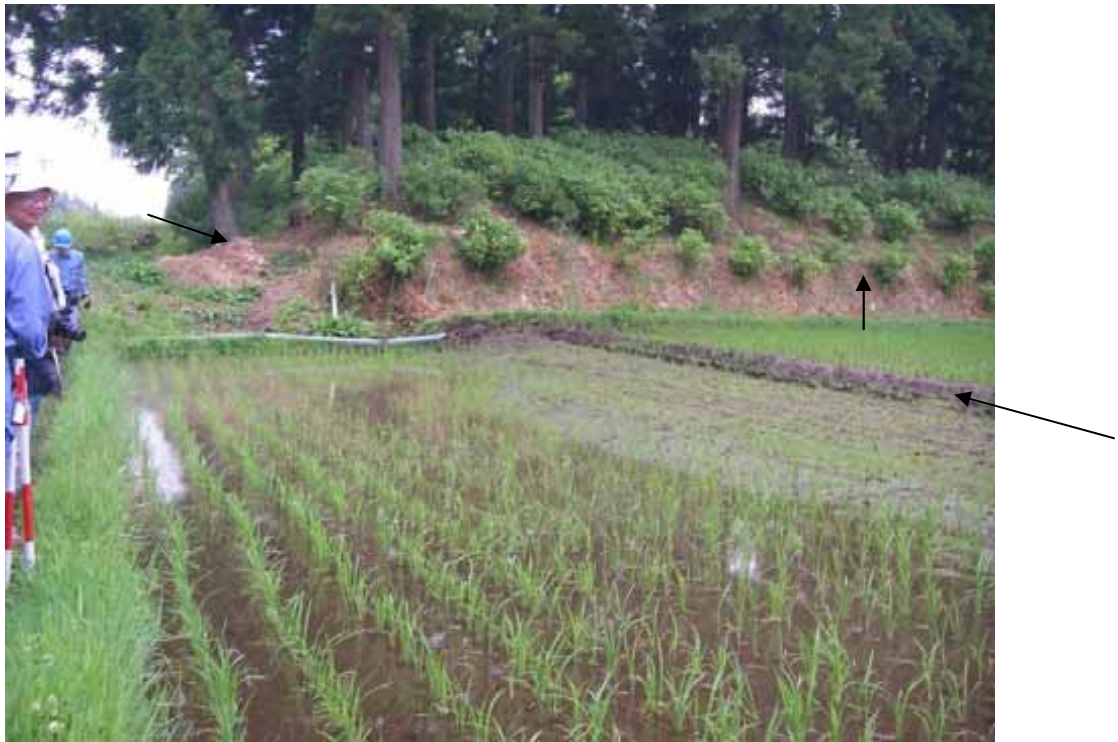
写真：HA-P5

水田に東上がりの 0.5m の段差が生じている。上盤側の水田は干上がり防止の応急処置として、段差に沿って簡易な畦を設けている。

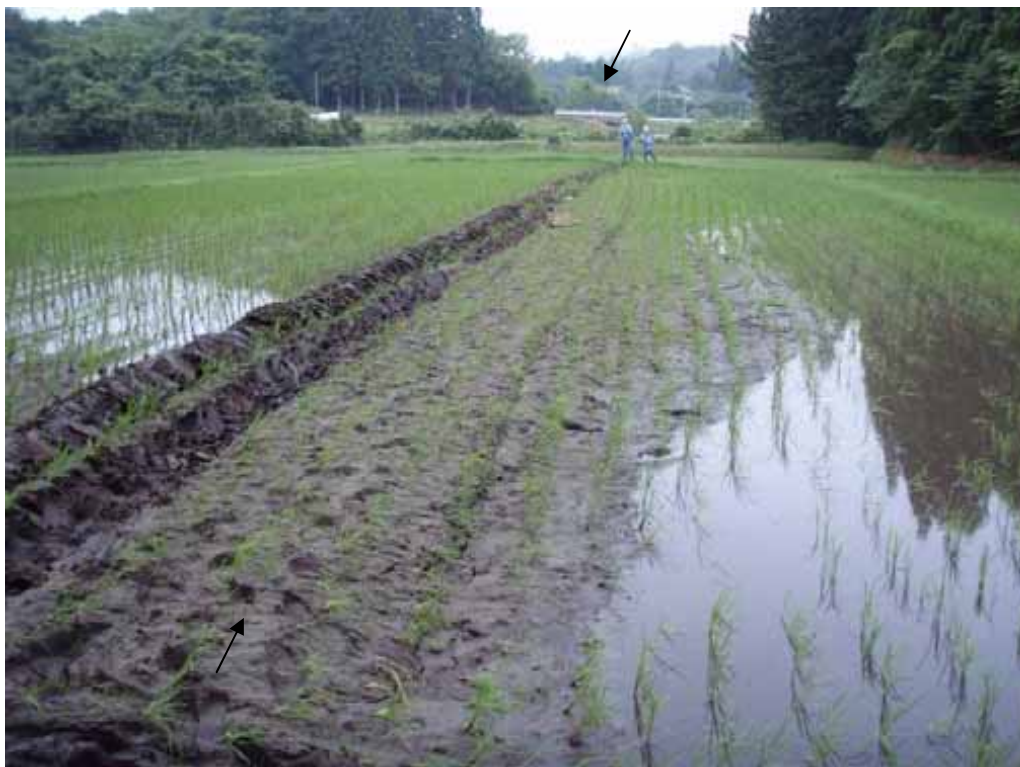
写真：HA-P6

水田に連続する段差を南方に望む。  
向かって左側が隆起し、右側の水田に干上がりが生じている。

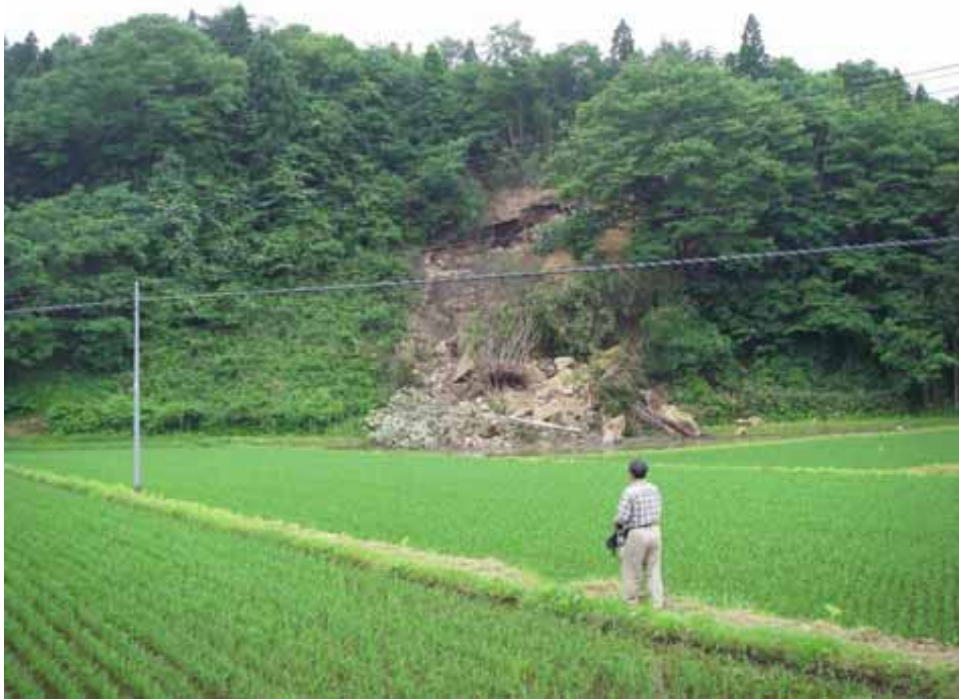
写真：HA-P7

活断層が通過すると想定される線上近傍では、斜面崩壊が多数発生している。写真の地点では、基盤の節理面より岩盤が崩壊している。崩壊幅は約 20m 程度である。

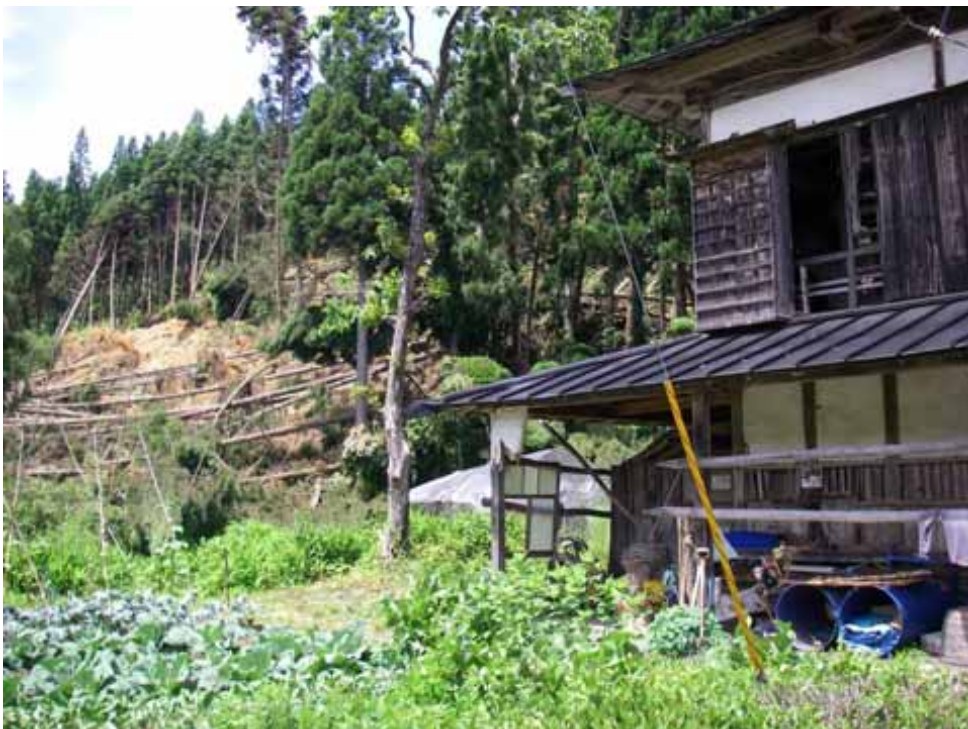
写真：HA-P8

活断層が通過すると想定される線上近傍では、斜面崩壊が多数発生している。人家近傍でも崩壊が発生し、崩土が人家裏に達している。

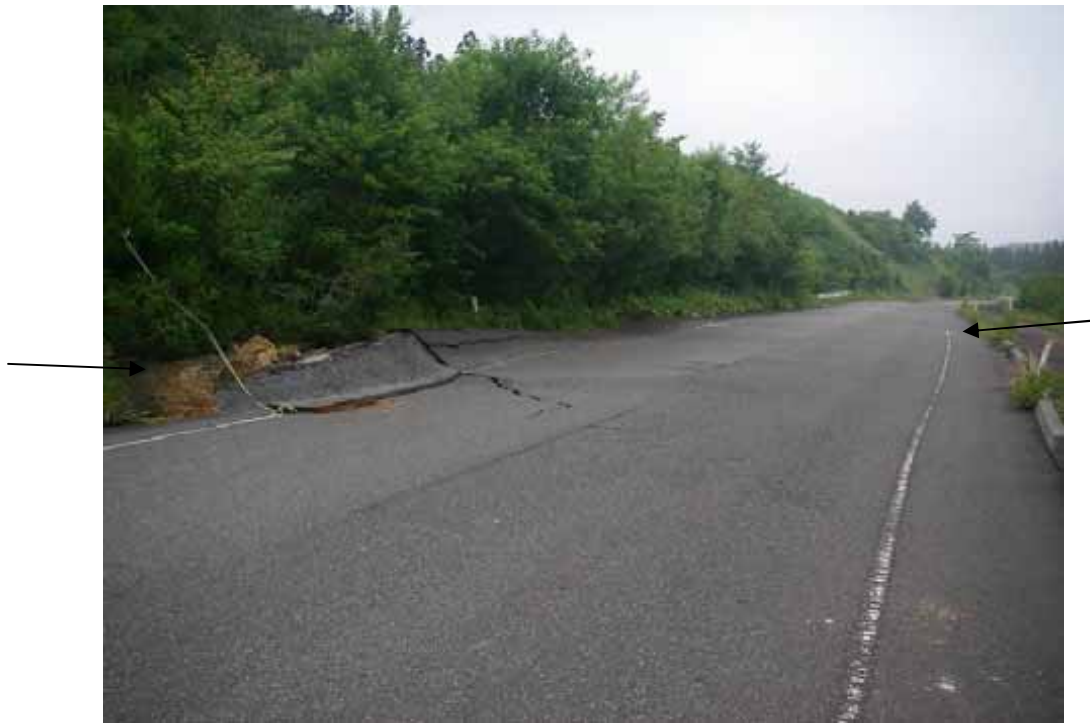
写真：NU-P1

道路に西上がりの変形が生じている。変形の西側（向かって左側）延長には、斜面上にも段差が連続する。また、道路のセンターラインに沿って、開口割れ目が連続している。

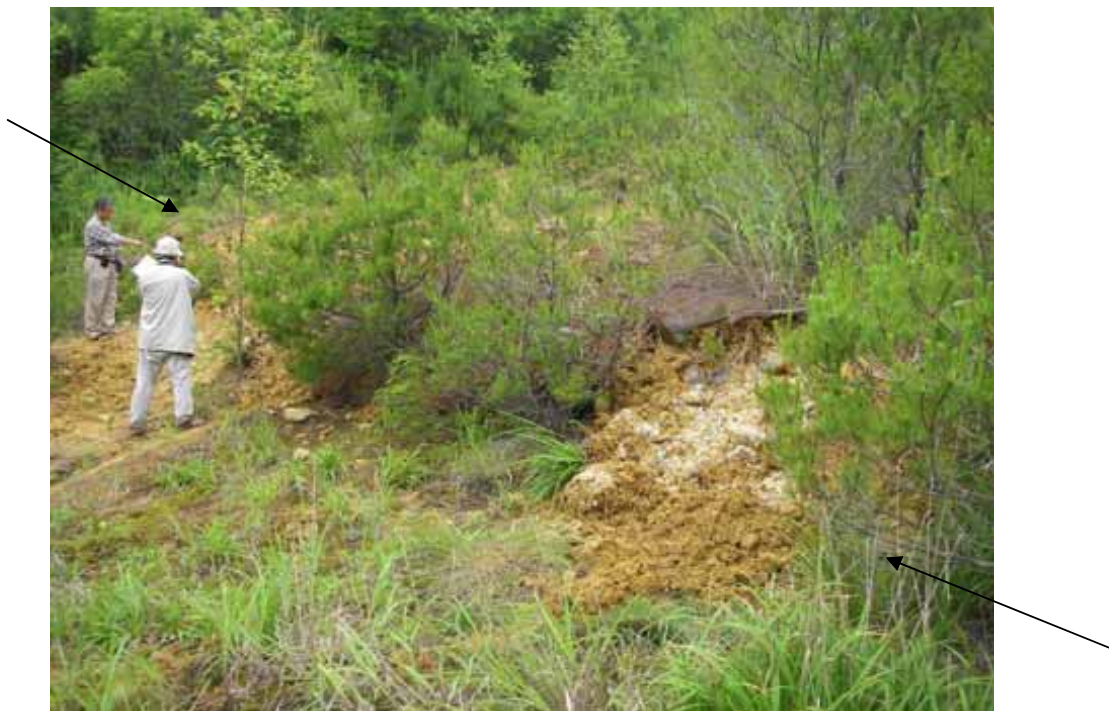
写真：NU-P2

道路西側の緩斜面に現れた西上りの段差（高さ 0.5 ~ 0.7m）が生じている。

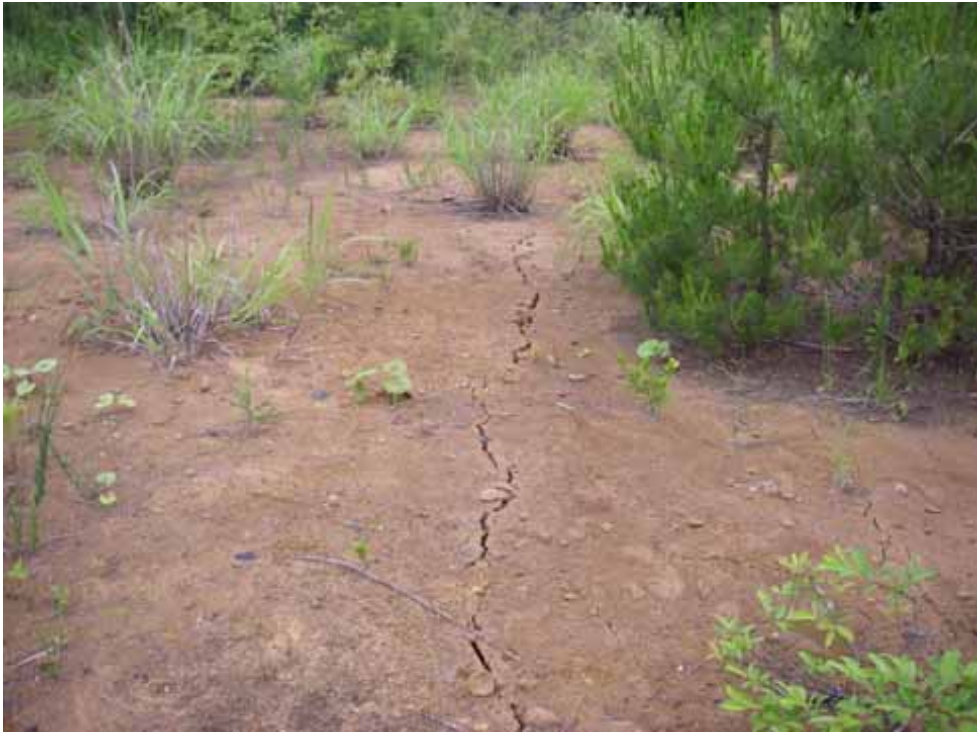
写真：NU-P3

道路西側の緩斜面は、近年に発生した地すべり地となっており、斜面中腹に集水井が設置されている。斜面状には、多数の亀裂が生じている。道路に発生した変形は、周辺の状況より、地すべり土塊の末端部が滑動したことによって生じたものと考えられる。

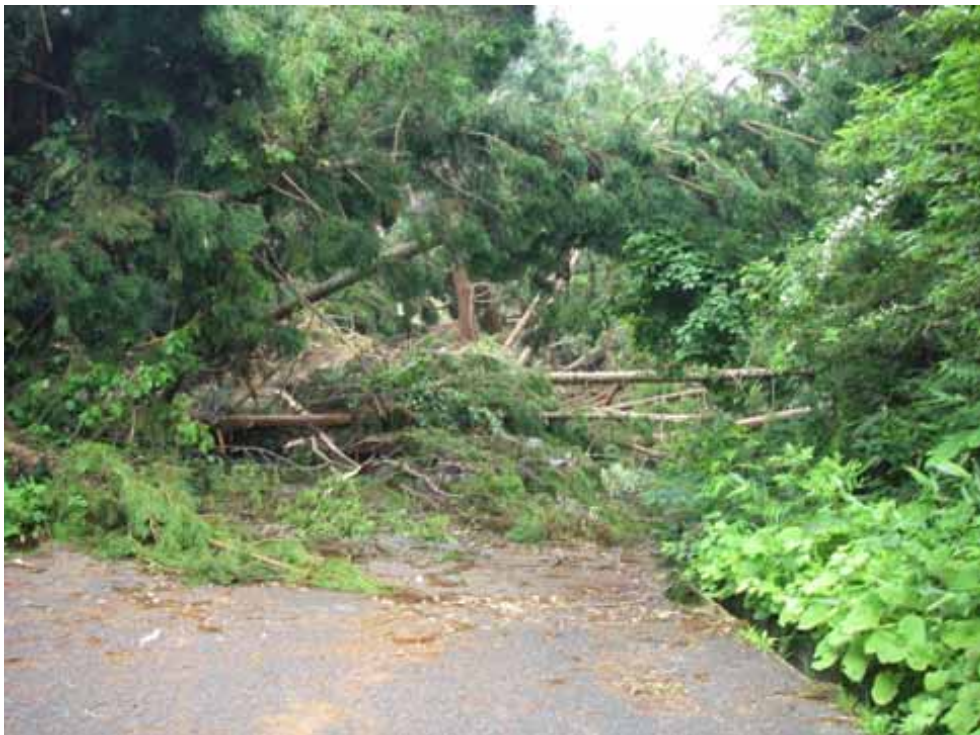
写真：NU-P4

河川を挟んだ東側斜面からの崩壊にともなう倒木により、道路が閉塞している。

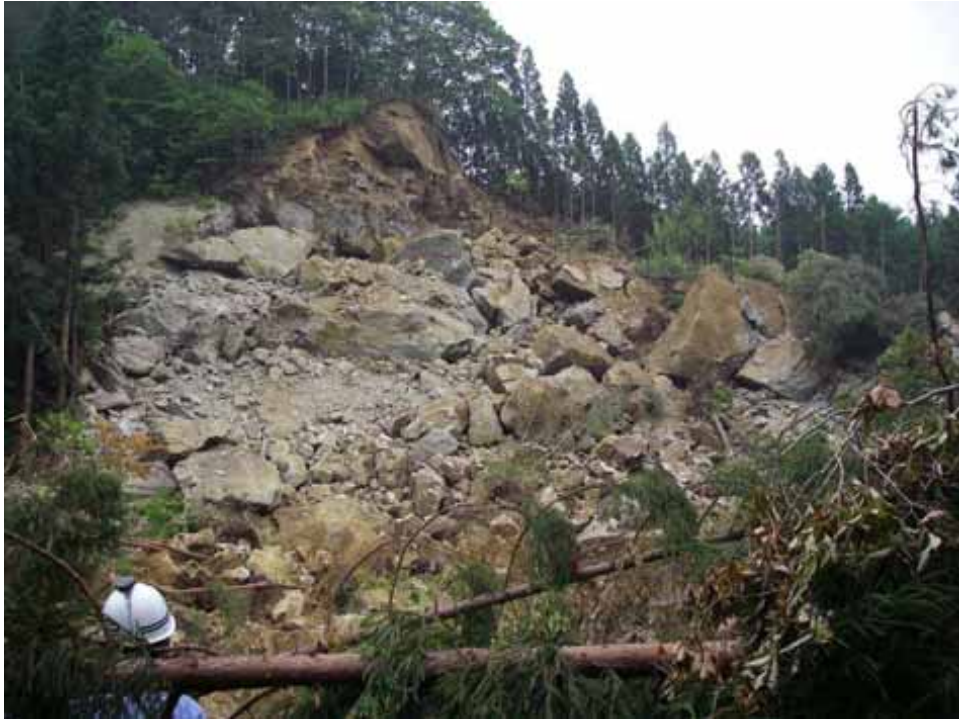
写真：NU-P5

東側斜面に発生した崩壊地。数mの大きさの岩塊が多数崩落している。

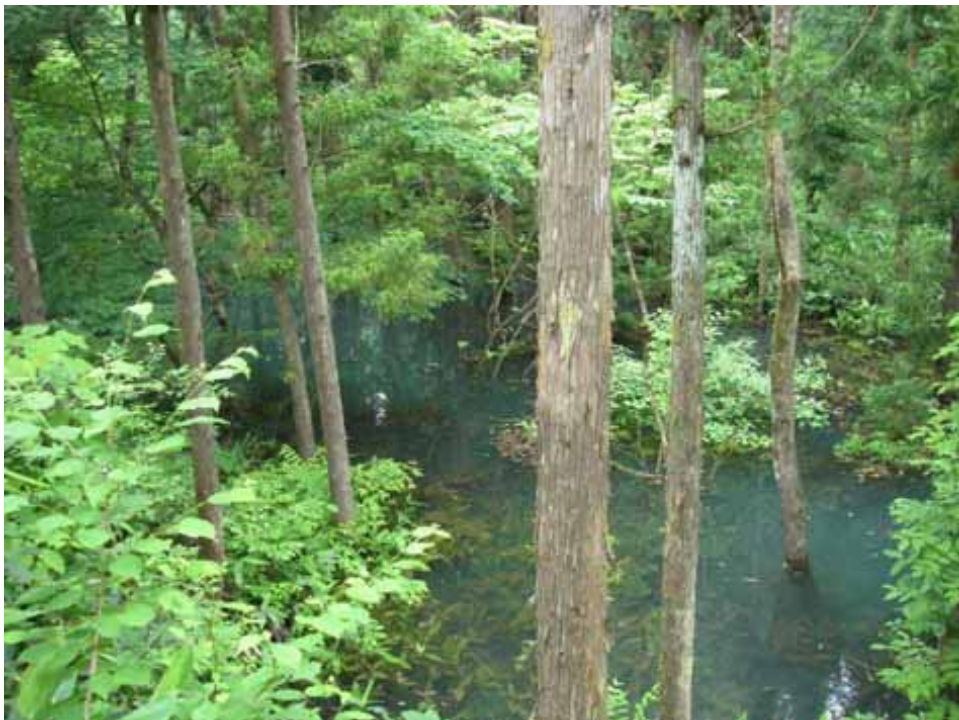
写真：NU-P6

東側斜面の崩壊により河川が閉塞され、小規模なせき止め湖が生じている。

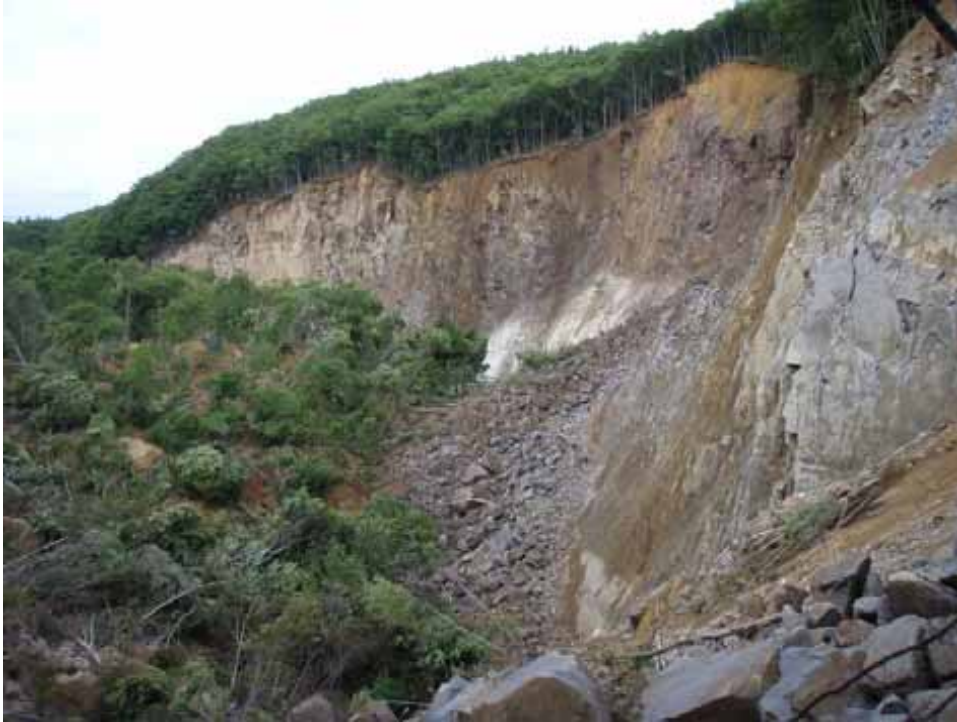
写真：AN-P1

荒砥沢ダム北部、三迫川支流沿いの北向き斜面に発生した大規模斜面崩壊。崩壊による滑落崖は長さ約 500m にも及ぶ。

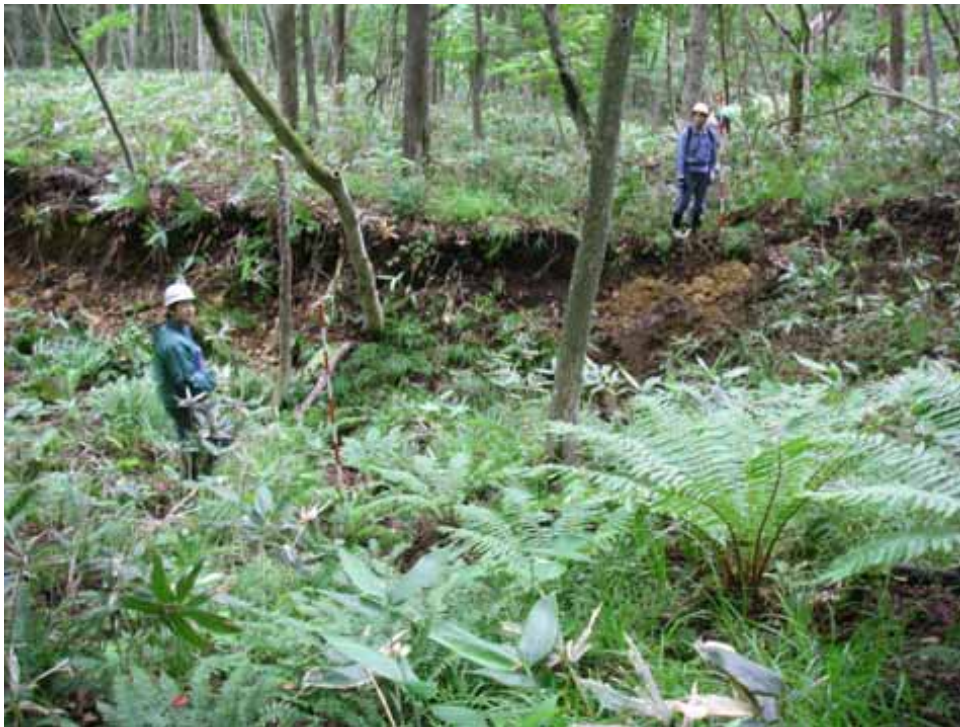
写真：AN-P1

荒砥沢ダム北部、北向き斜面に生じた変位地形。斜面下方が 1m 程度隆起し右側へ 4m 程度横ずれしている。ポールのある位置で浅い谷の中央がずれていることが確認できた。
