平成 20 年 6 月 14 日発生

## 岩手・宮城内陸地震 現地調査報告

(活断層調査編)

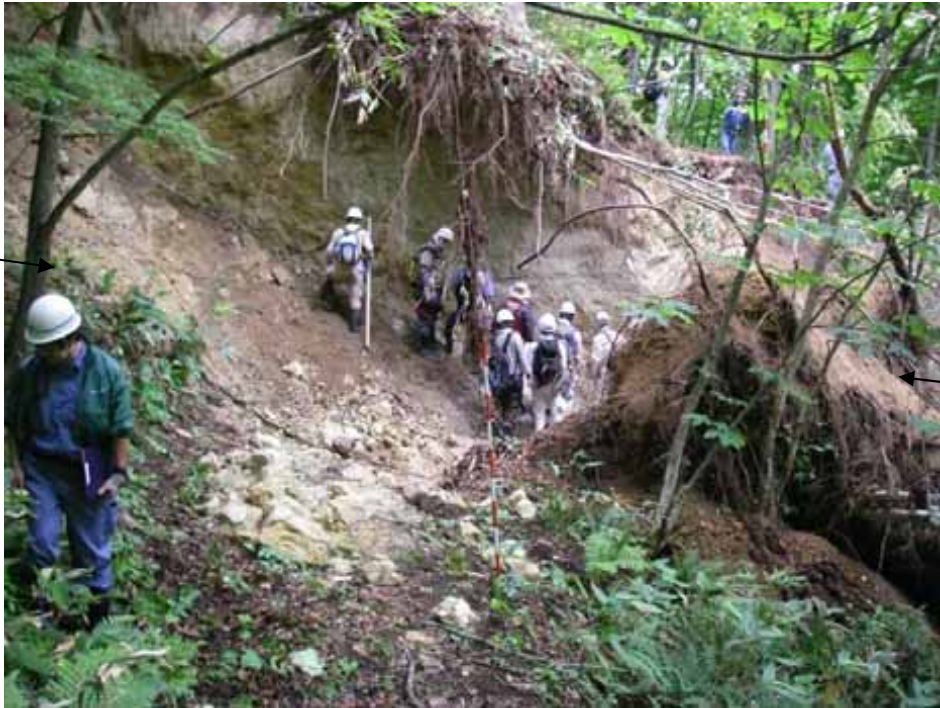
写真：AN-P2

荒砥沢ダム北側の山中の斜面に段差が東西方向に 700m 程度連続している。活断層による変位と考えられる。写真は段差分布域の中央付近に位置する林道に生じたずれの状況。林道は簡易な未舗装道であり、構造物などの指標がないため正確なずれの量は判断しにくい。右横ずれ 3.7~6.2m 程度、北上がりの縦ずれ 3.6m 程度と見積もられる。ずれが生じる前には、2本のポールがそれぞれほぼ同じ位置にあったものと考えられる。ずれは活断層による変位の可能性があるが、地すべり滑動による変位の可能性も否定しきれない。

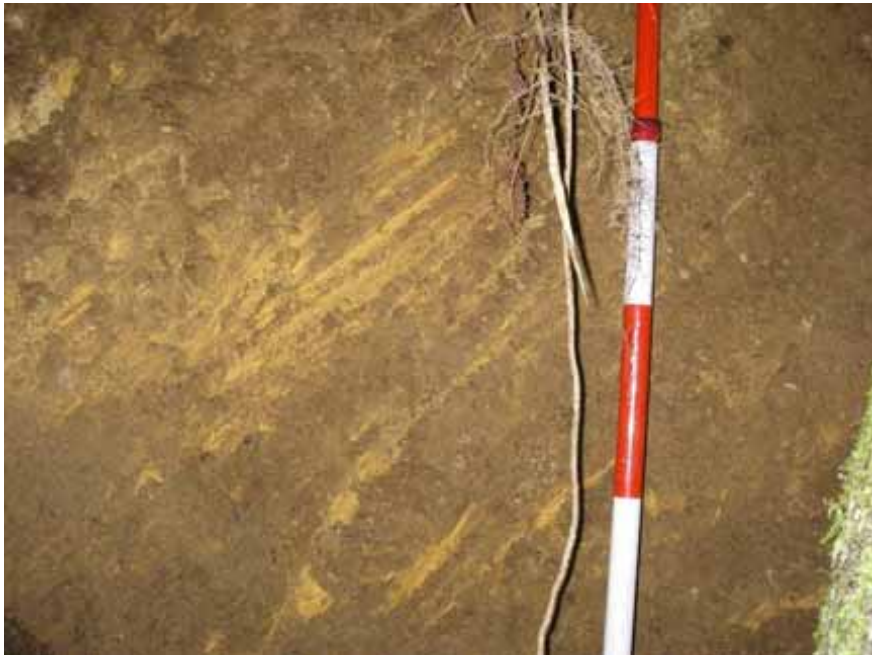
写真：AN-P3

段差によって生じた崖に、右上方向のすべりの痕跡が残る。

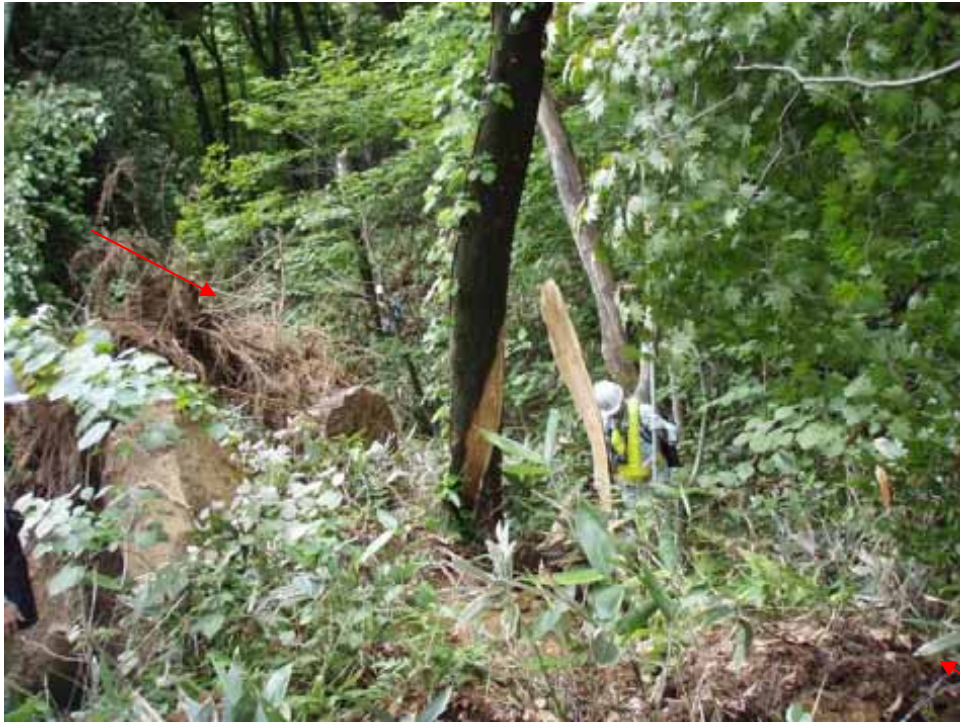
写真：AN-P4

地面のずれが生じたことにより、直上に生えていた樹木の根元部分が裂けている。

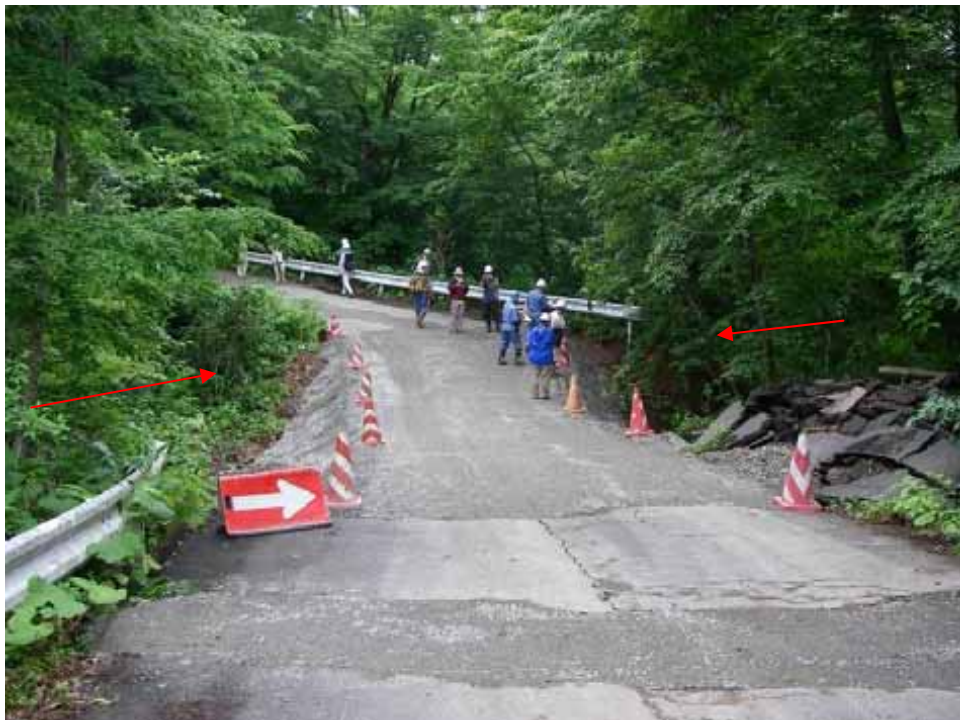
写真：AN-P5

鞍部を通過する道路に生じたすれ。右横ずれで約 3.5m 程度（産業技術総合研究所の報告による）。活断層による変位と考えられるが、地すべり滑動による変位の可能性も否定しきれない。

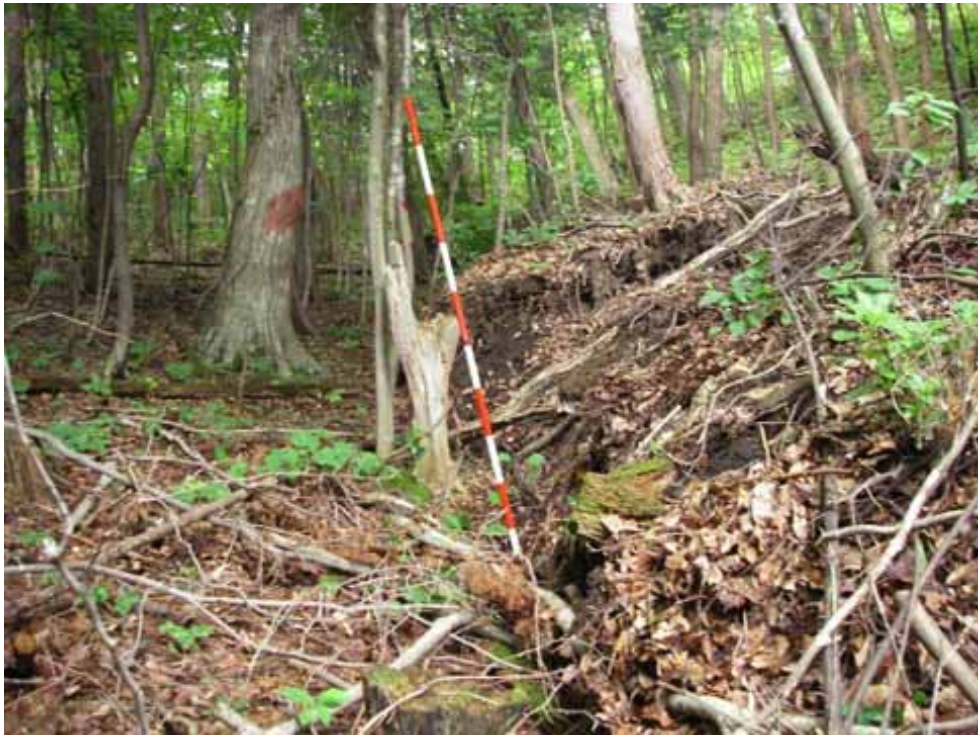
写真：AN-P6

荒砥沢ダム貯水池上流北側の山中の斜面に段差が東西方向に 700m程度連続している。

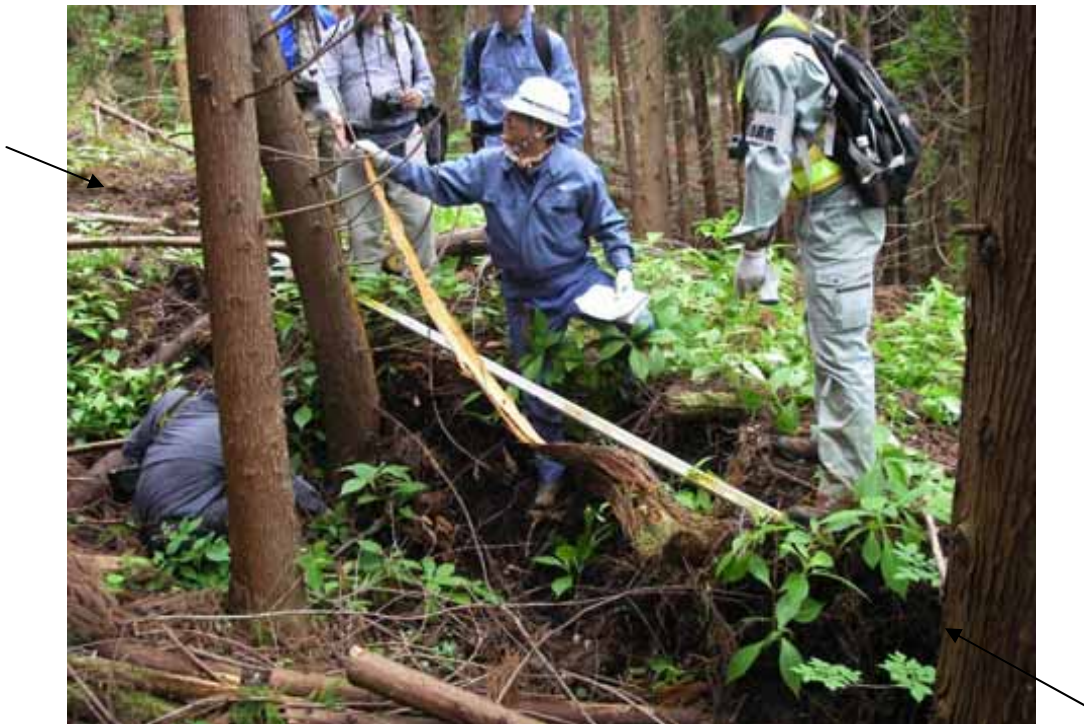
写真：AN-P7

地面のずれが生じたことにより、ずれの直上に生えていた樹木の根元部分が引きちぎられ、裂けている。右横ずれ 2.2m、縦ずれ南上がり（向かって前方）0.8m

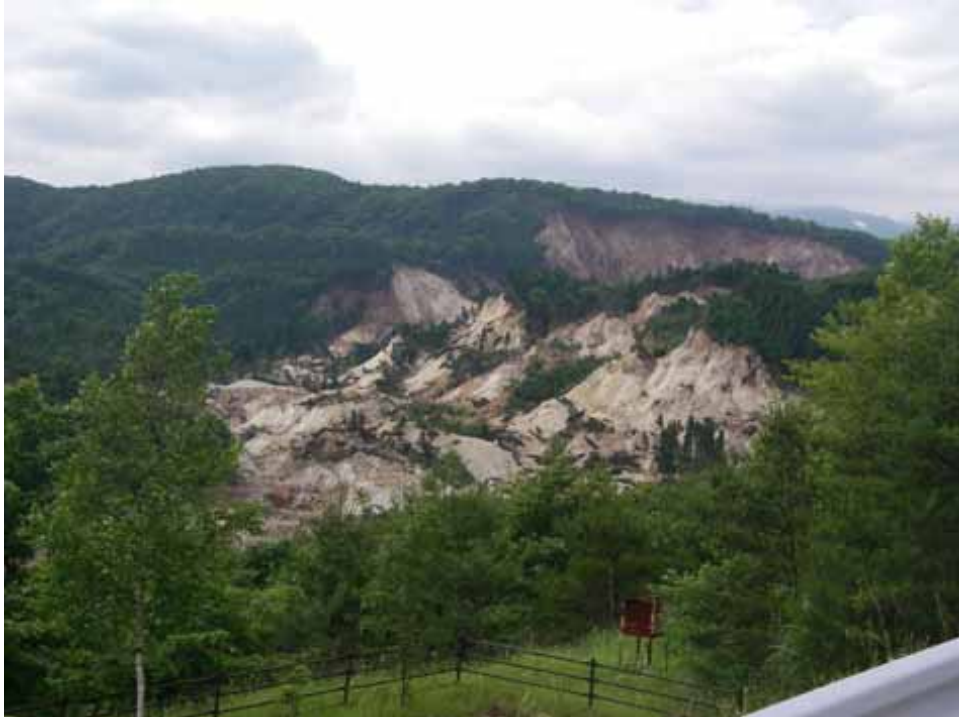
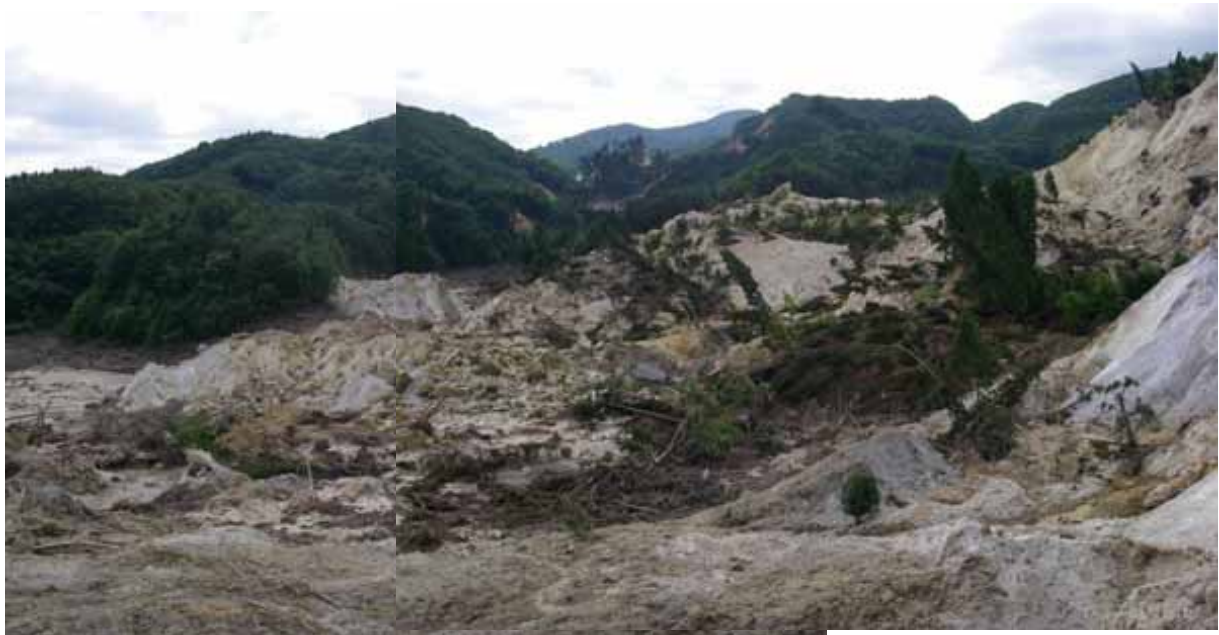
荒砥沢ダム上流の大規模地すべり末端部。

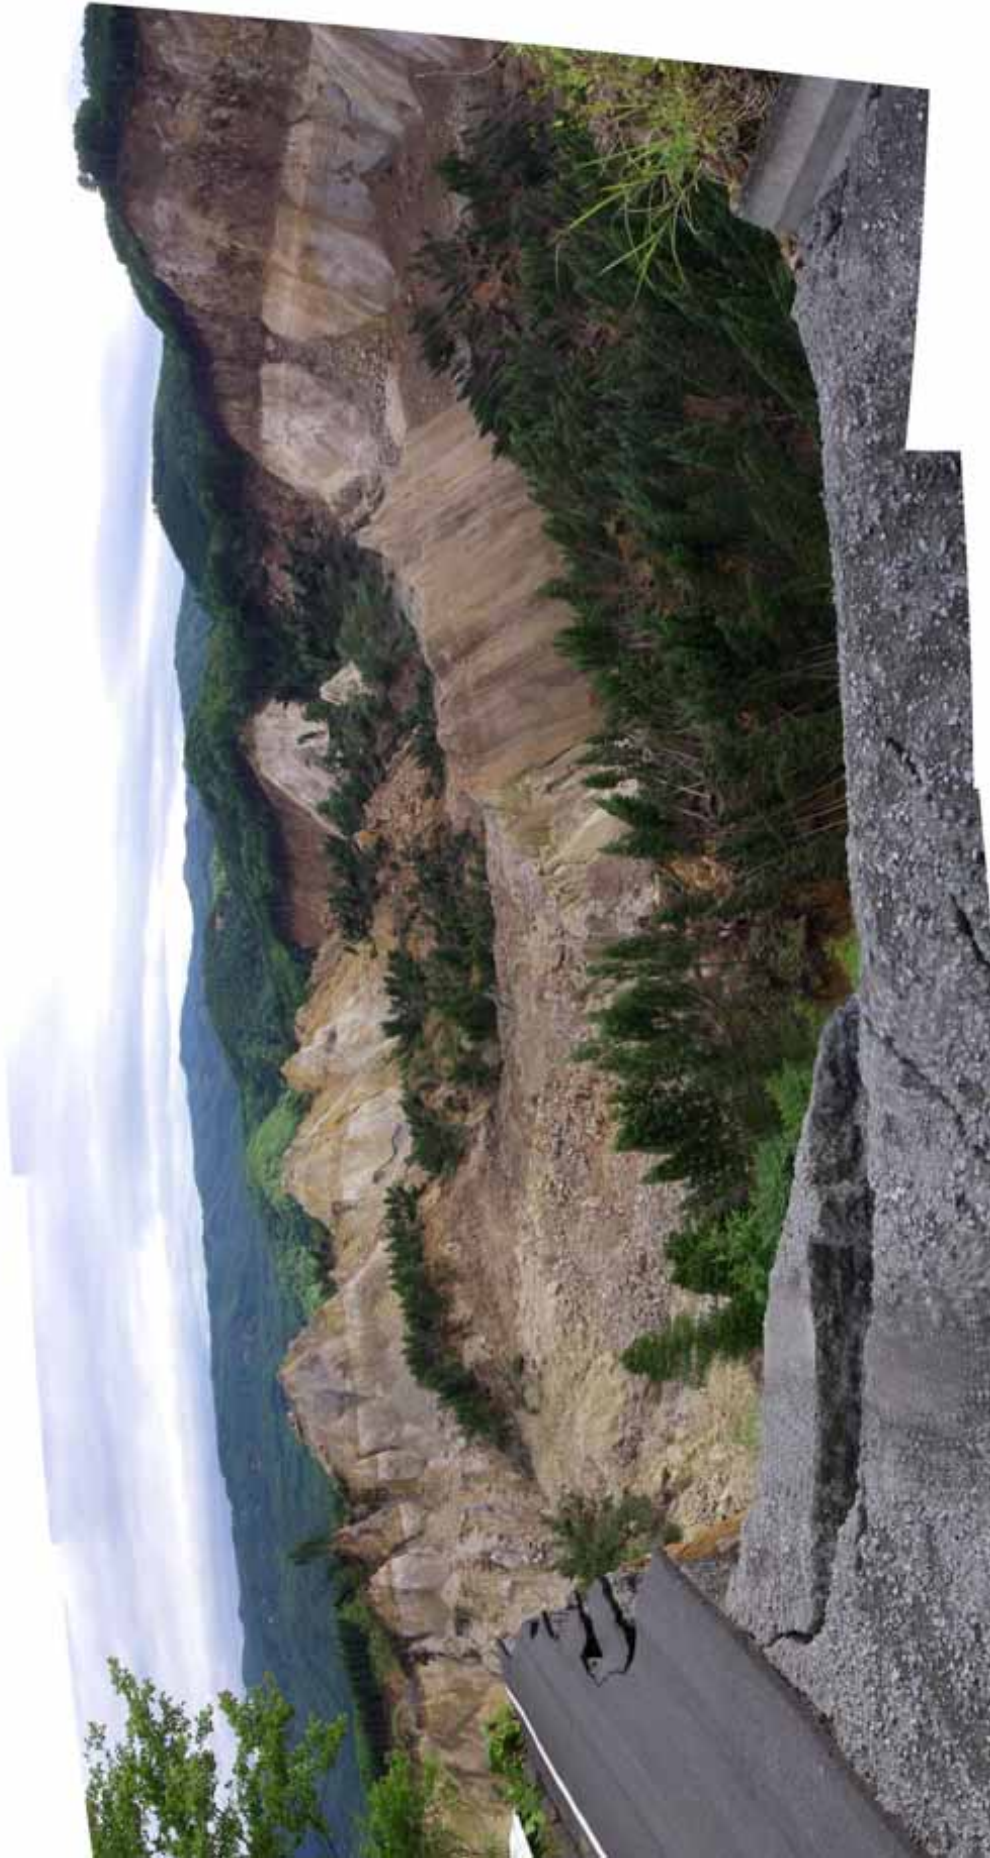
写真：A-P2  
荒砥沢ダム上流の大規模地すべり滑落崖付近。

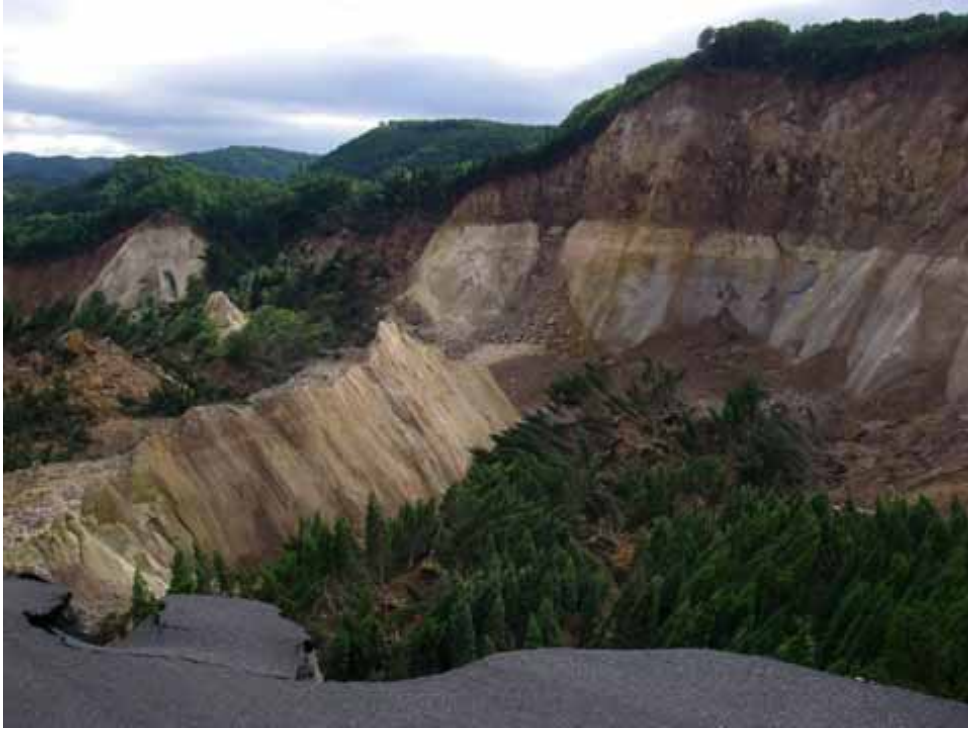
写真：A-P2

大規模地すべり頭部の状況。最上段のブロックは滑落崖から割れて分離したように平滑に見える。対面の滑落崖には古い地すべり土塊と見られる破碎された土塊が段差地形と整合的な位置に露出している。

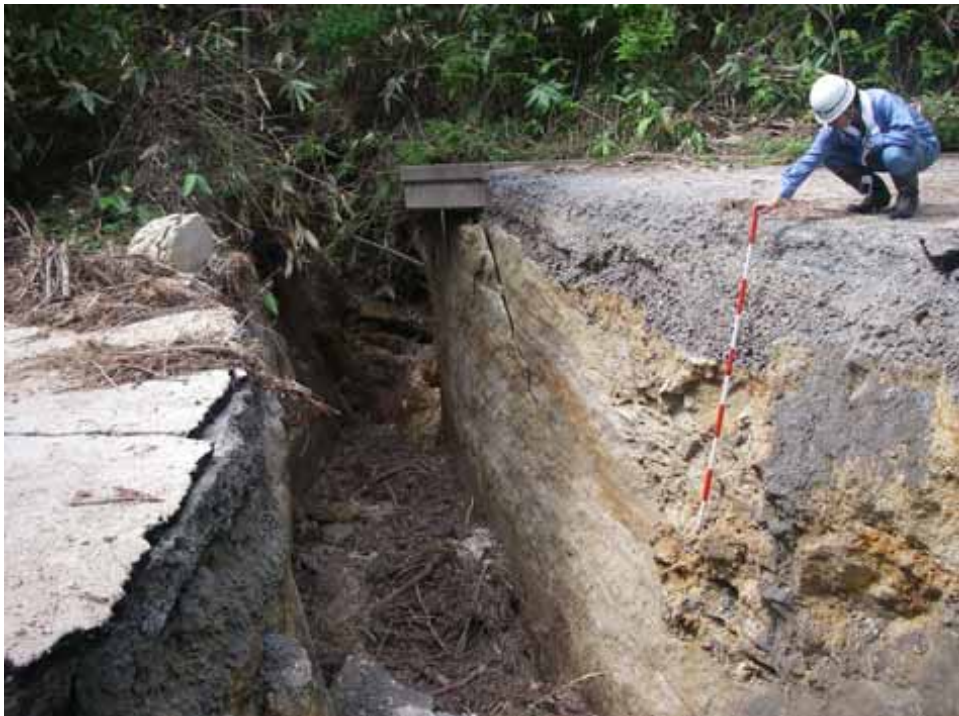
写真：A-P3

貯水池左岸周回道路に大きな割れ目が生じている。幅 3.0m 程度、深さ 4.0m 程度。

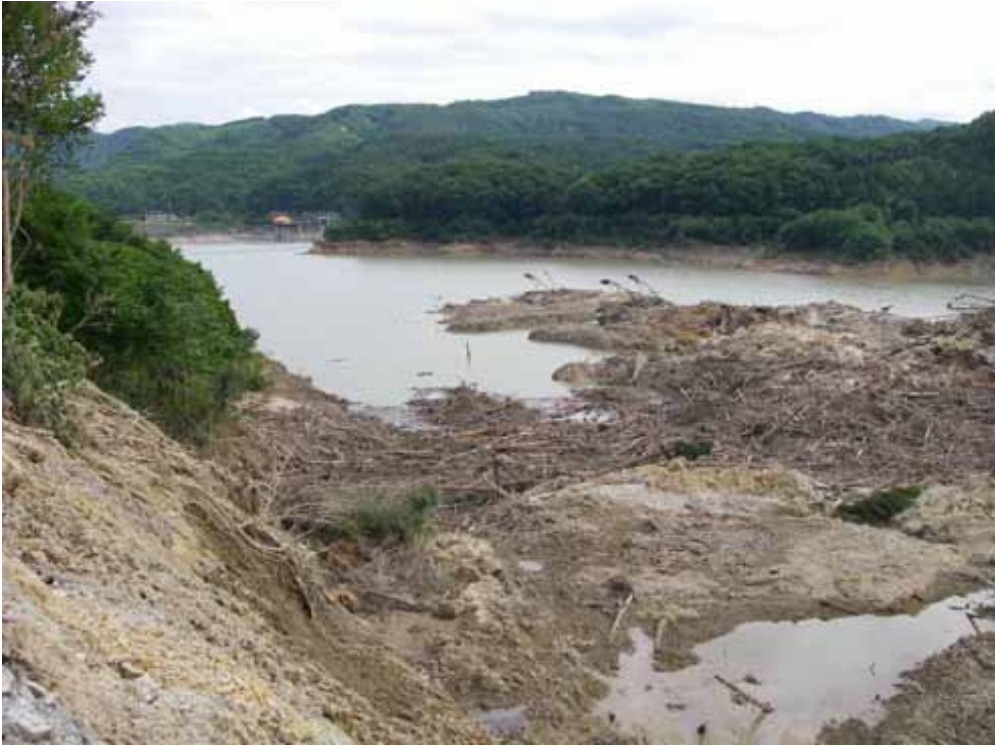
写真：A-P4

ダム湖に大規模地すべりの崩壊土砂が流入している。

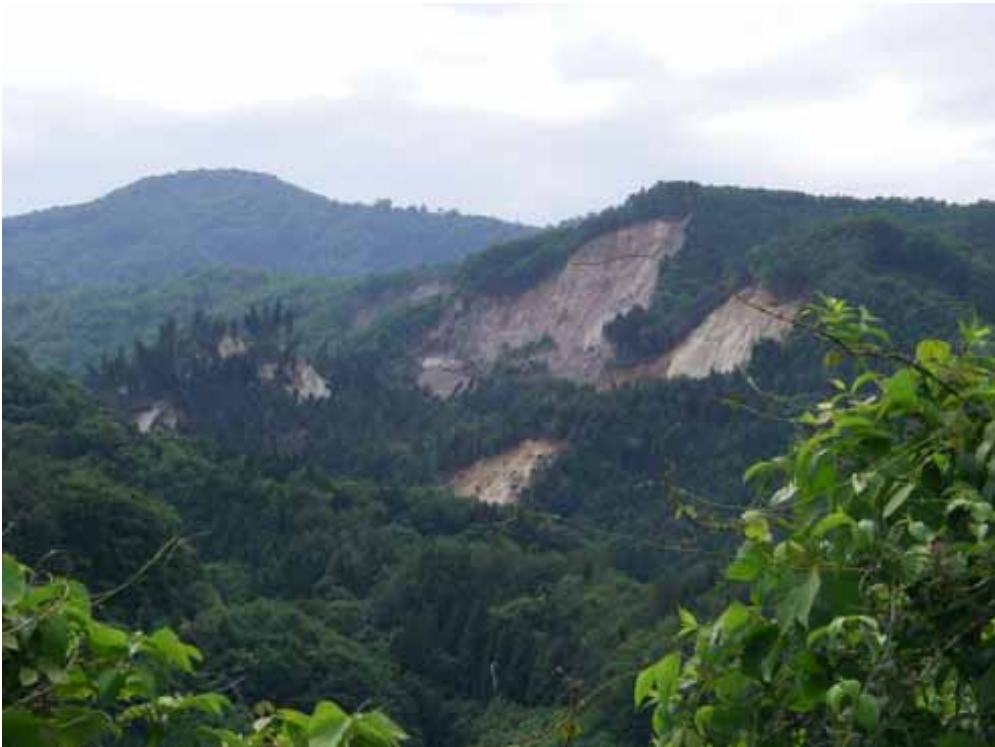
写真：A-P5

ダム上流南側、シツミクキ沢沿いに発生している大規模地すべり。

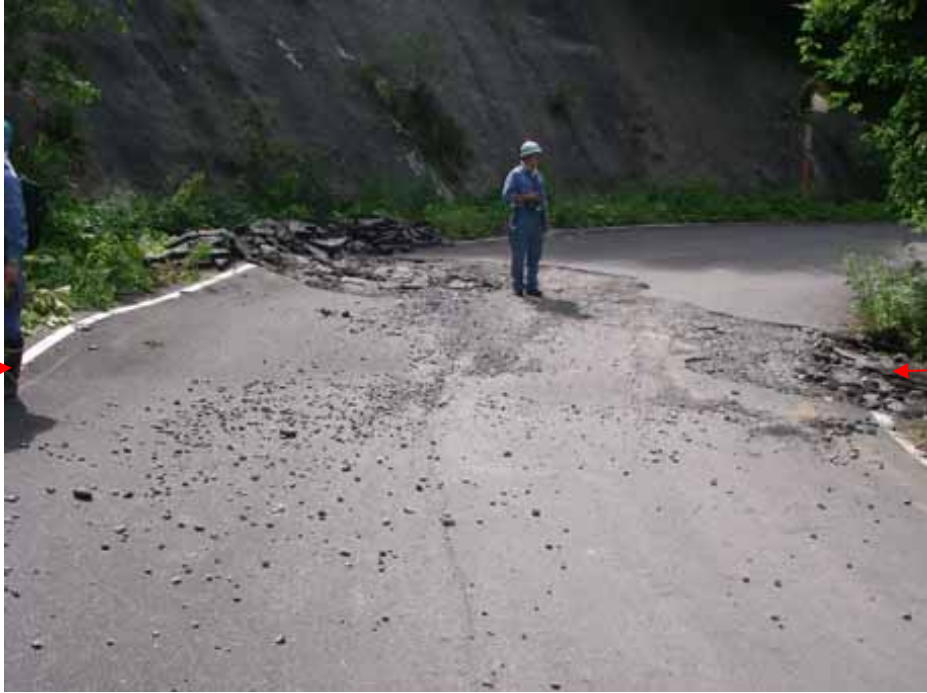
写真：AS-P1

ダムサイト右岸側道路にずれが生じている。ずれは近傍で3箇所あり、写真は最も南側のもの。ずれは西上がりで、数10cm程度。ずれの位置はほぼ直線上に連続して分布する。ずれは矢印の方向に生じているが、道路は直行方向に破断している。ずれの生じた原因としては、活断層の変位による影響が考えられるが、地すべり性の滑動による可能性もある。

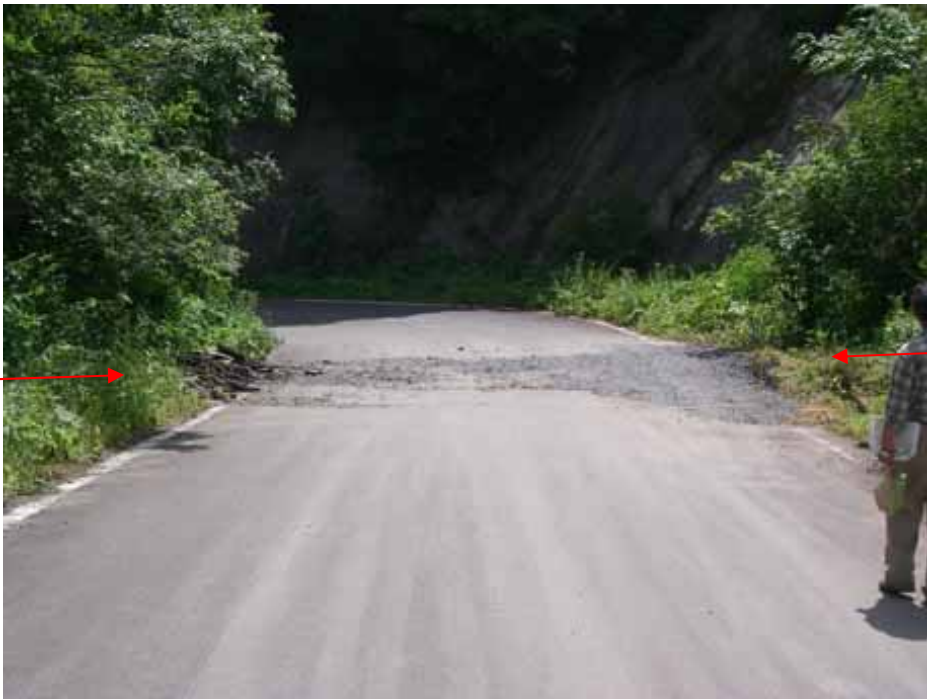
写真：AS-P2  
2つめの段差。

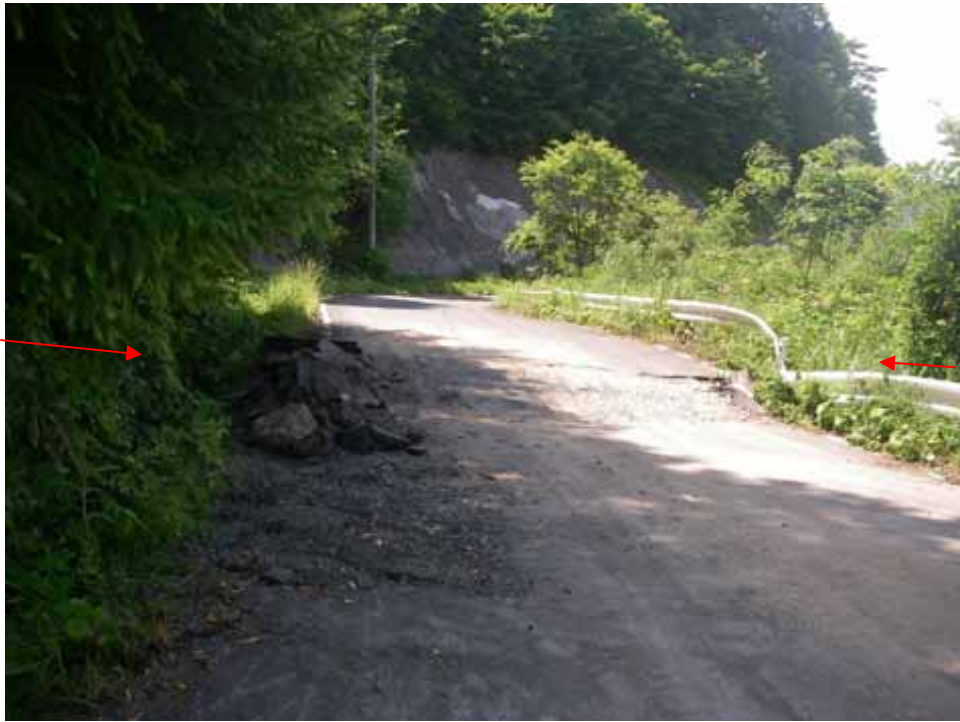
写真：AS-P3  
最も北側の3つめの段差。

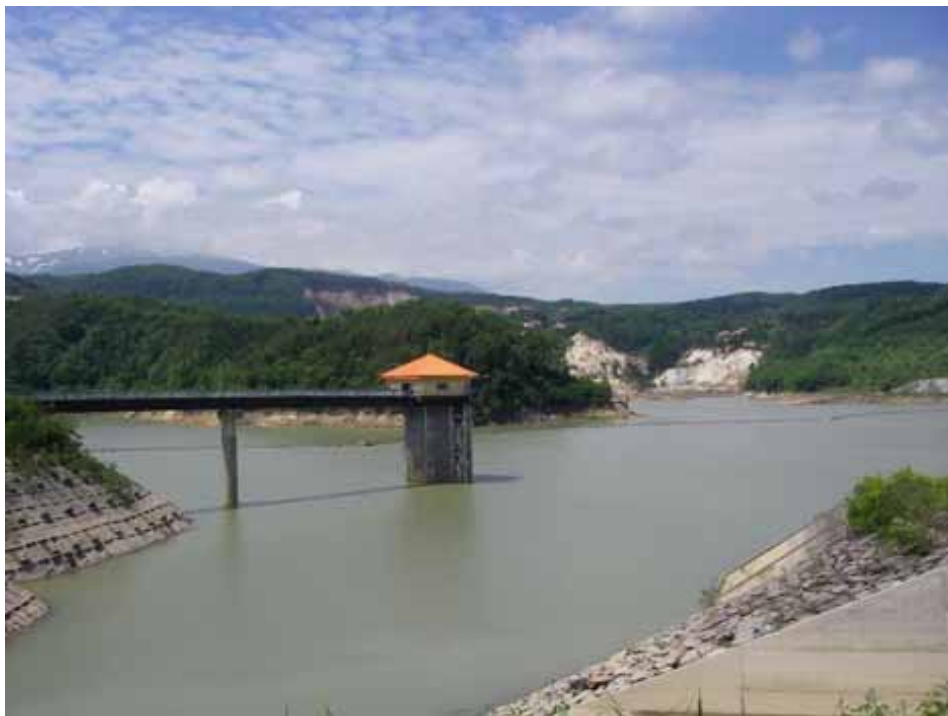
写真：AS-P4  
荒砥沢ダムのだム湖である藍染湖。上流部には多数の大規模崩壊が発生している。

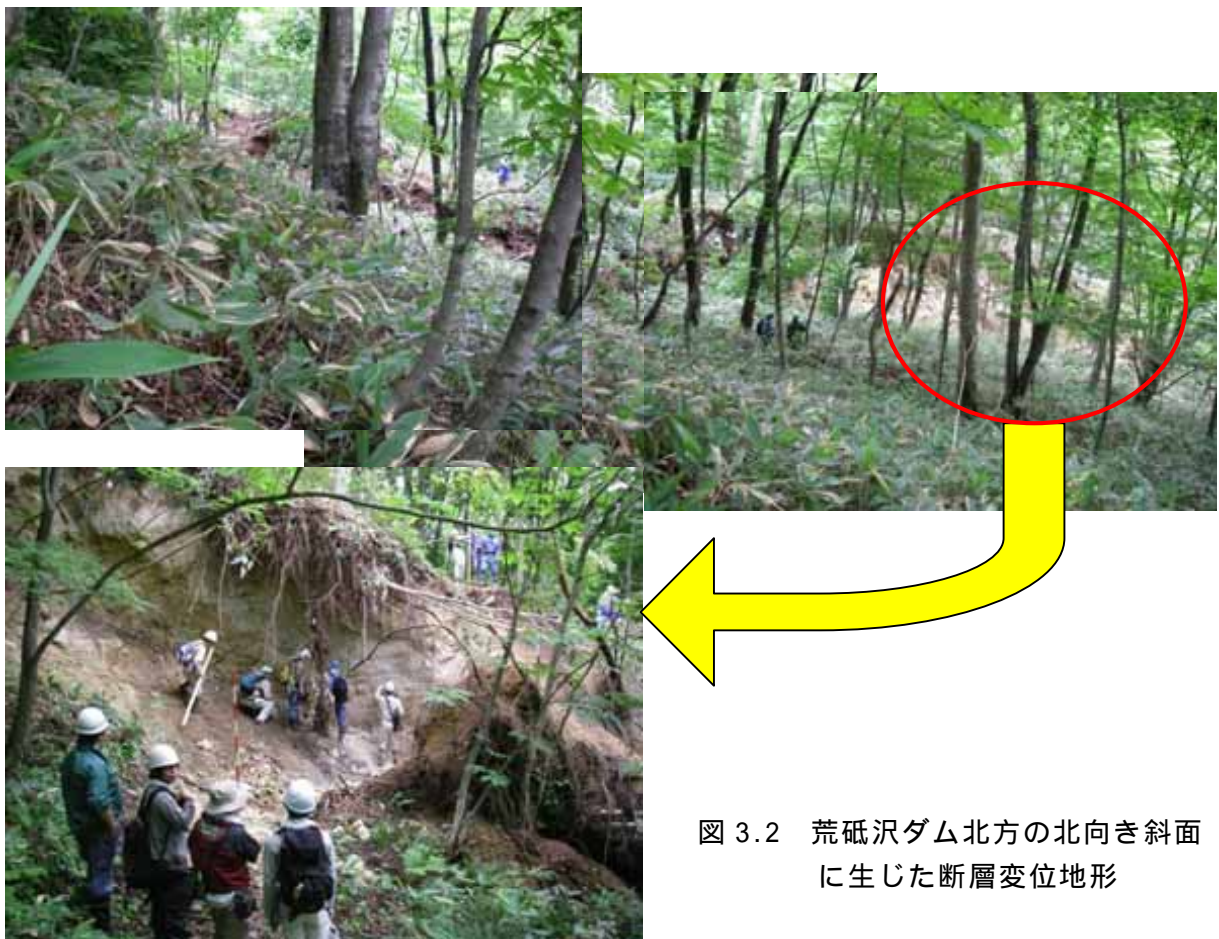
図 3.2 荒砥沢ダム北方の北向き斜面に生じた断層変位地形

荒砥沢ダム北方では鞍部をまたぐ段差地形を確認した。この地形は東西方向に延び、鉛直方向の変位 1m 程度、右横ずれ 3m～6m 程度と、岩手県側で認められた断層変位より格段に大きな変位であった。変位は鞍部をまたいで連続していること、林道や山道、谷筋を連続的に変位させていること、鞍部をまたいでそれぞれ斜面下方が相対的に 1m 程度隆起していること、断層をまたぐ杉などの幹と根が水平方向に数m断裂していることなどから断層活動による変位である可能性が高いと考えられるが、その延長方向はいずれも大規模地すべりとなって失われており、断層の延長を追跡することができない。また、断層と考えられる変位地形の周辺山中には地割れや滑落崖状の段差地形も多数形成されており、山体が広範囲にわたって変形を受けている可能性も否定しきれない。

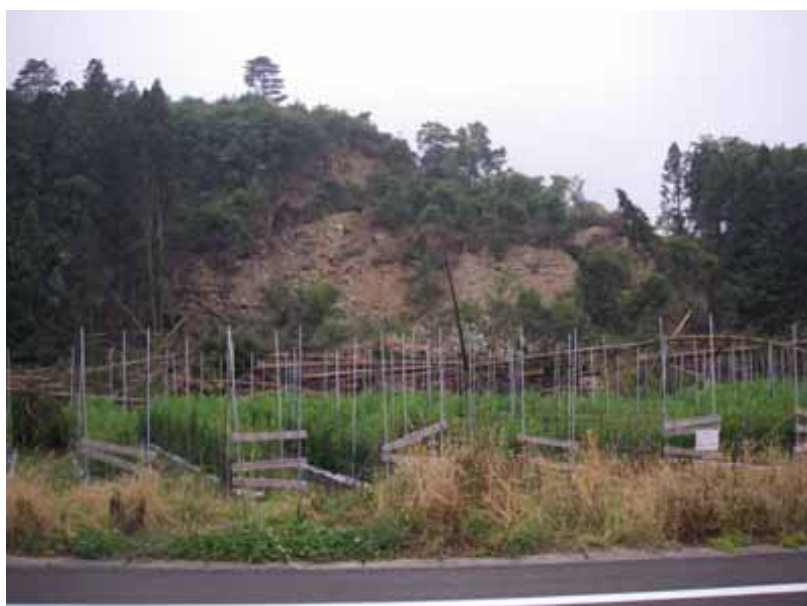
図 4.2 柵木立地区の地震断層の南方延長線上に発生した崩壊地

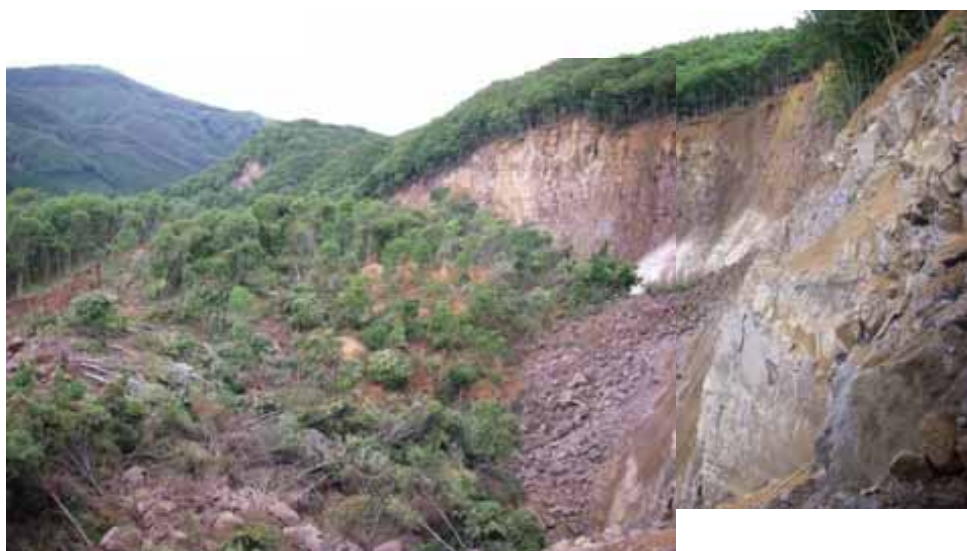
荒砥沢ダム上流の大規模地すべりの原地形は地すべり地形を呈しており、元々地質・地盤状況が悪い箇所と考えられる。また、融雪後であり地山は比較的多量の水を含んでおり、地下水位が高い状況であったと想定される。このような状況下で、地震により大きく揺り動かされたことによって地すべりが滑動し、大崩壊を誘発したと考えられる。

図 4.3 荒砥沢ダム地区の地震断層の東方延長に発生した大規模地すべり

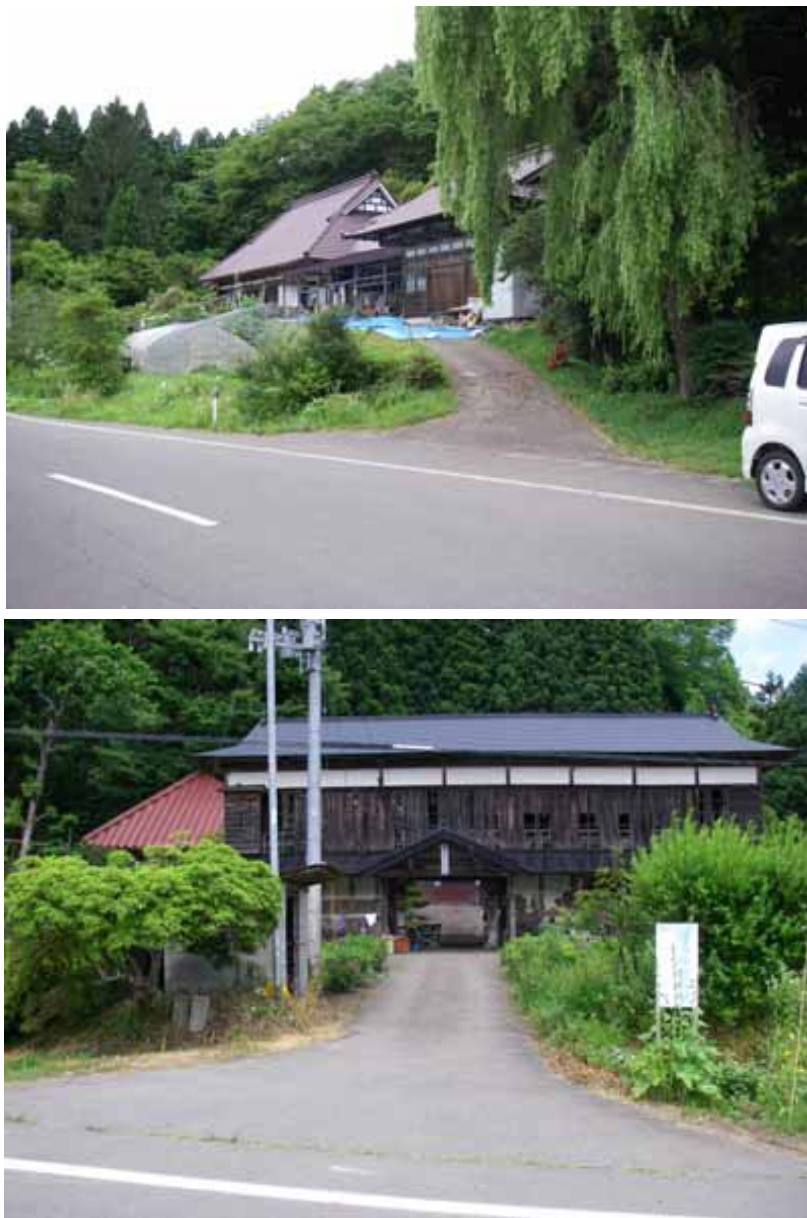
現地調査期間中も、地震断層に沿う地域ではほとんど全壊家屋を目撃しなかった。地震断層が母屋と離れの間を横切る家屋や断層から数十m以内の家屋の大半は、決して最新の耐震性能を備えた建物とは言えない状況であったが、柱が傾く、一部壁が破損するなどの被害はあったものの、家屋の構造体としては壊滅的な被害を受けたものは見られなかった。

図 4.5 地震断層近傍の家屋の状況（上：餅転地区，下：柵木立地区）
