この判読図は災害直後の7月22日午前撮影された空中写真を利用して土砂移動のあった範囲を判読したものです。破線内の範囲は垂直写真によって確認できる範囲で、それ以外の範囲については未確認です。速報性を優先しているため、位置精度等については一部不正確なものが含まれている可能性があります。予めご了承ください。

平成21年7月21日発生 山口県豪雨災害  
垂直写真判読図(速報版)  
国際航業株式会社

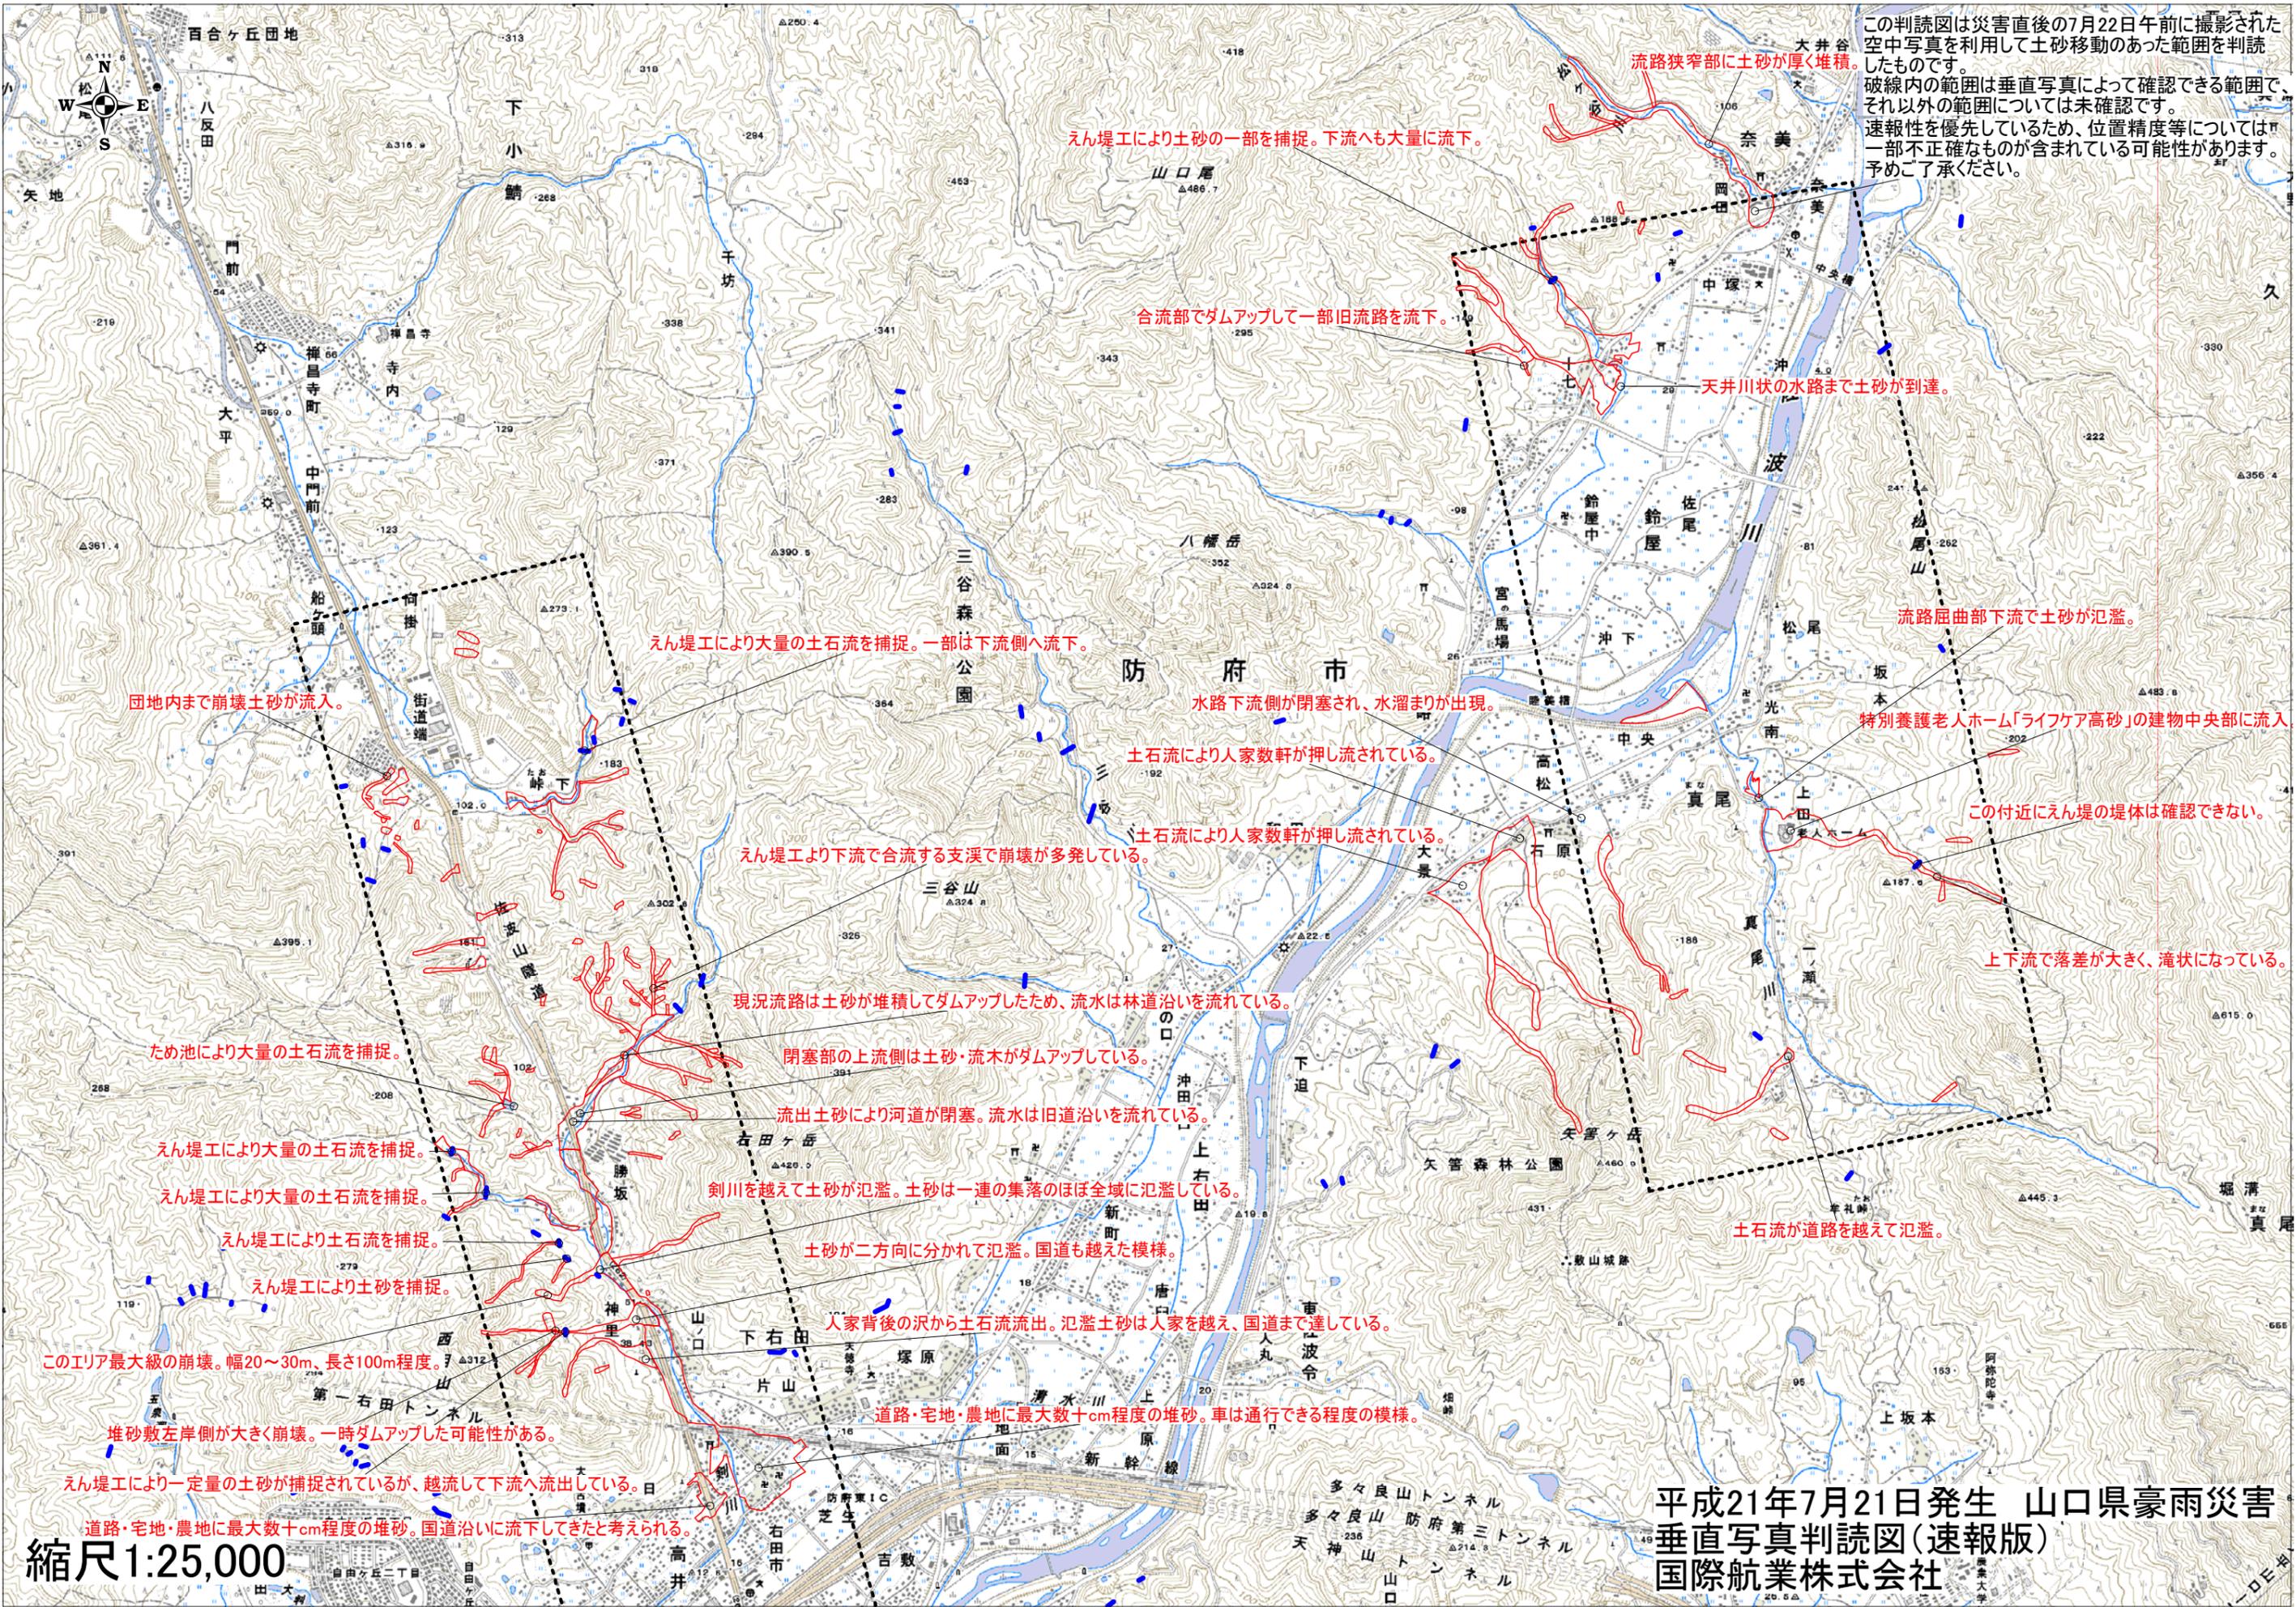
流路狭窄部に土砂が厚く堆積。

えん堤工により土砂の一部を捕捉。下流へも大量に流下。

合流部でダムアップして一部旧流路を流下。

天井川状の水路まで土砂が到達。

流路屈曲部下流で土砂が氾濫。

団地内まで崩壊土砂が流入。

えん堤工により大量の土石流を捕捉。一部は下流側へ流下。

水路下流側が閉塞され、水溜まりが出現。

特別養護老人ホーム「ライフケア高砂」の建物中央部に流入

土石流により人家数軒が押し流されている。

この付近にえん堤の堤体は確認できない。

えん堤工より下流で合流する支浜で崩壊が多発している。

上下流で落差が大きく、滝状になっている。

現況流路は土砂が堆積してダムアップしたため、流水は林道沿いを流れている。

ため池により大量の土石流を捕捉。

閉塞部の上流側は土砂・流木がダムアップしている。

流出土砂により河道が閉塞。流水は旧道沿いを流れている。

えん堤工により大量の土石流を捕捉。

剣川を越えて土砂が氾濫。土砂は一連の集落のほぼ全域に氾濫している。

土砂が二方向に分かれて氾濫。国道も越えた模様。

えん堤工により土石流を捕捉。

人家背後の沢から土石流流出。氾濫土砂は人家を越え、国道まで達している。

土石流が道路を越えて氾濫。

えん堤工により土砂を捕捉。

道路・宅地・農地に最大数十cm程度の堆砂。車は通行できる程度の模様。

このエリア最大級の崩壊。幅20~30m、長さ100m程度。

堆砂敷左岸側が大きく崩壊。一時ダムアップした可能性がある。

えん堤工により一定量の土砂が捕捉されているが、越流して下流へ流出している。

道路・宅地・農地に最大数十cm程度の堆砂。国道沿いに流下してきたと考えられる。
