平成 20 年 6 月 14 日発生

岩手・宮城内陸地震 被害状況速報

国際航業株式会社

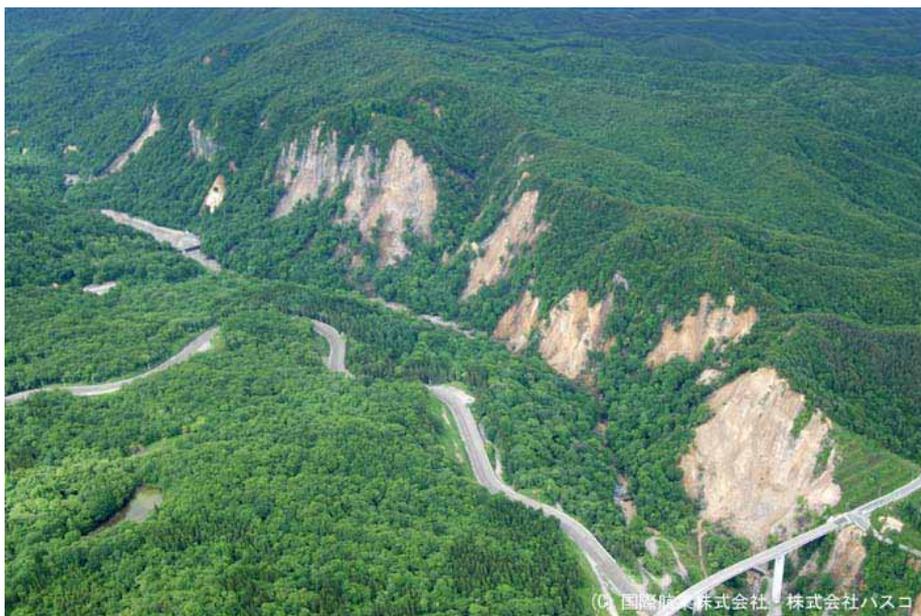
写真 1 石淵ダム下流部 胆沢川右岸の急斜面に多発した表層崩壊

石淵ダムは、震央から北方約 14km と近い位置にある。表層崩壊は、胆沢川の水衝部に位置する急傾斜を示す北向き斜面で発生している。周辺斜面では、特に北向き斜面で崩壊が多発している。今回の崩壊は、主に崖の上部から発生しており、崩壊の深さは数 m 程度と推定される。このような崖上部の崩壊は地震時にしばしば認められる現象で、地震動が斜面上部端部で増幅されること、斜面上部が風化による脆弱箇所であること、に加え立木の揺れの影響も考えられる。

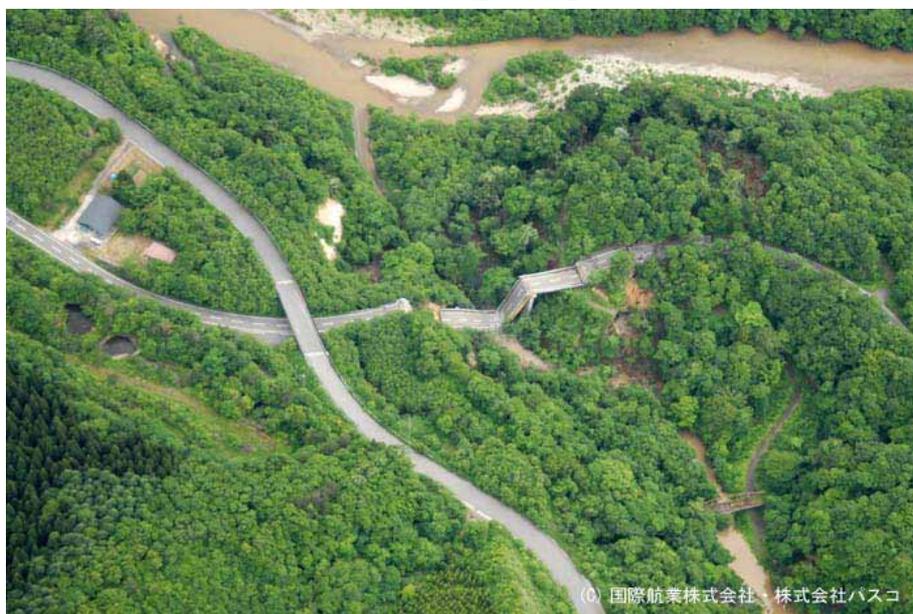
写真 2 岩手県一関市 巖美町 祭時付近 国道 342 号祭時大橋の落橋

国道 342 号の祭時大橋（まつるべおおはし）で地震による落橋が発生した。祭時大橋（まつるべおおはし）は、橋長 $L = 95\text{m}$ の鋼 3 径間連続鈹桁橋である。祭時大橋は、橋長 $L = 95\text{m}$ の鋼 3 径間連続鈹桁橋である。この写真からは、東成瀬側橋台を含む範囲で地すべりが発生し橋台が移動したことで落橋に至ったと推察される。また、中間橋脚 2 基のうち 1 基が地震の影響により、何らかの損傷又は転倒などの被害を受けたことが確認できる。

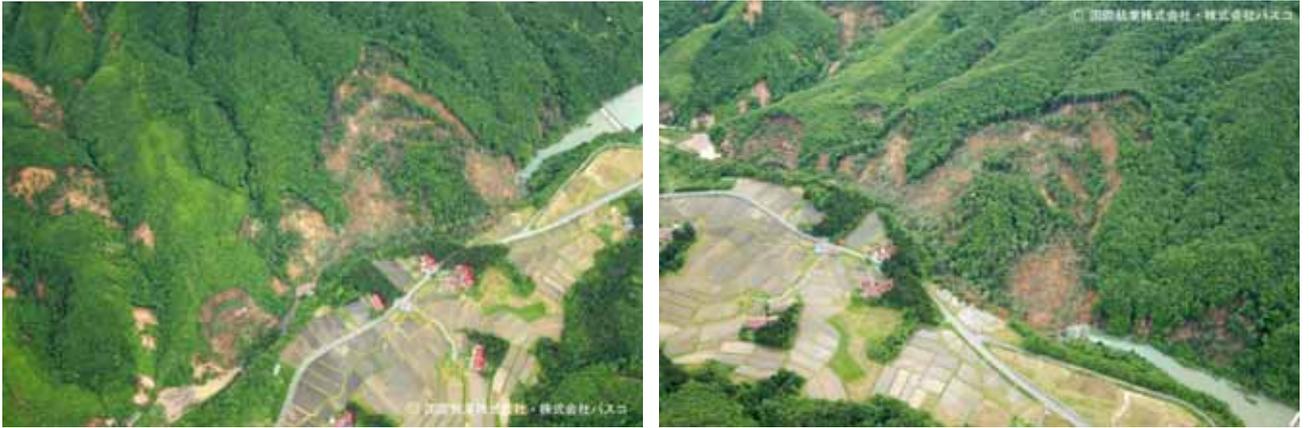
写真3 一関市 市野々原集落で発生した崩壊 写真4 (写真3を上流側より望む)

市野々原集落は、震央のほぼ直上部に位置している。崩壊は、右から左に流れる磐井川の右岸斜面（東向き斜面）にあたる尾根の末端部で発生しており、崩壊した土砂が磐井川を堰き止めている。崩壊の規模は上流側が最も大きく幅 200m 程度、高さ 100m 程度、深さ 10m 程度と推定される。

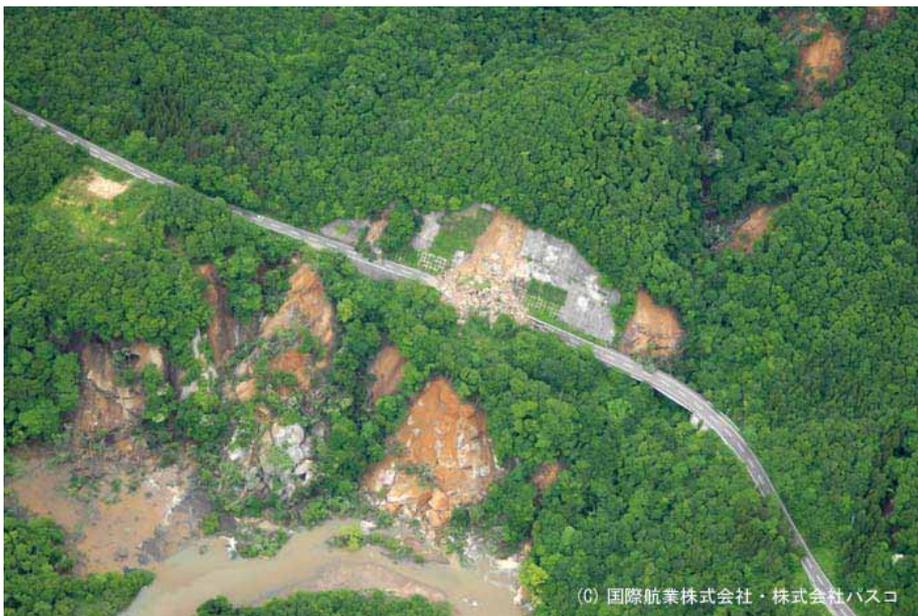
写真5 国道342号沿いで発生した崩壊（一関市 市野々原と槻木平集落中間地点）

崩壊発生箇所は震央のほぼ直上部に位置している。崩壊は、磐井川の狭窄部にあたる蛇行する河川の左岸斜面（南西向き斜面）で発生しており、国道上部および下部が崩壊している。

国道上部では、コンクリート吹付けがなされた切土法面の法肩から崩壊し、岩石崩壊の様相を呈する。崩壊土砂が道路を面に堆積し交通障害となっている。国道下部の崩壊は、傾斜 45 度以上の急崖部で発生している。

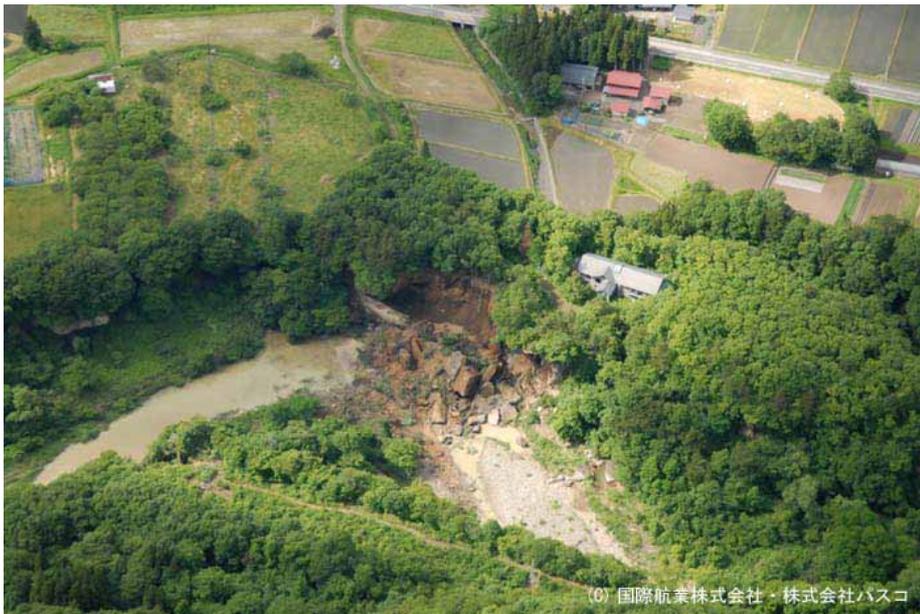
写真6 磐井川左岸で発生した崩壊（一関市 若神子集落）

崩壊発生箇所は震央の南東約 8km に位置している。崩壊は、磐井川の水衝部にあたる左岸溪岸斜面で発生しており、崩壊土砂により磐井川が堰き止められている。崩壊土砂は数 m 規模のブロック状を示しており、軟質な火山噴出物であるものと推定される。

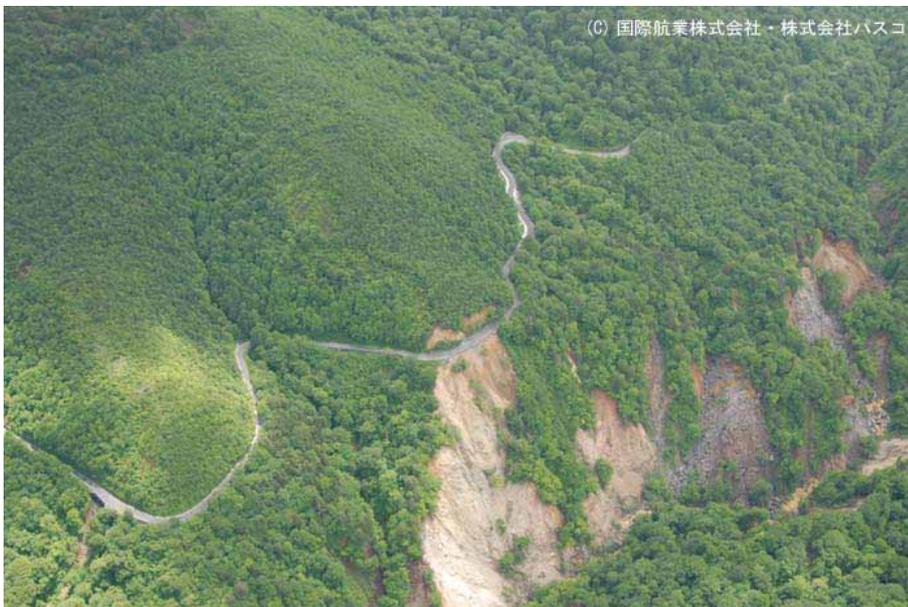
写真7 磐井川上流部（一関市祭時～須川付近）で発生した表層崩壊

崩壊発生箇所は震央の西方約 6.5km に位置している。崩壊は、磐井川の水衝部にあたる左岸溪岸斜面で発生しており、道路上部および下部が崩壊している。

道路下部の崩壊は大規模で、最大高さ 80m に及ぶ。崩壊土砂により磐井川が堰き止められている。道路上部も崩壊しており、今後、道路の崩落が懸念される。

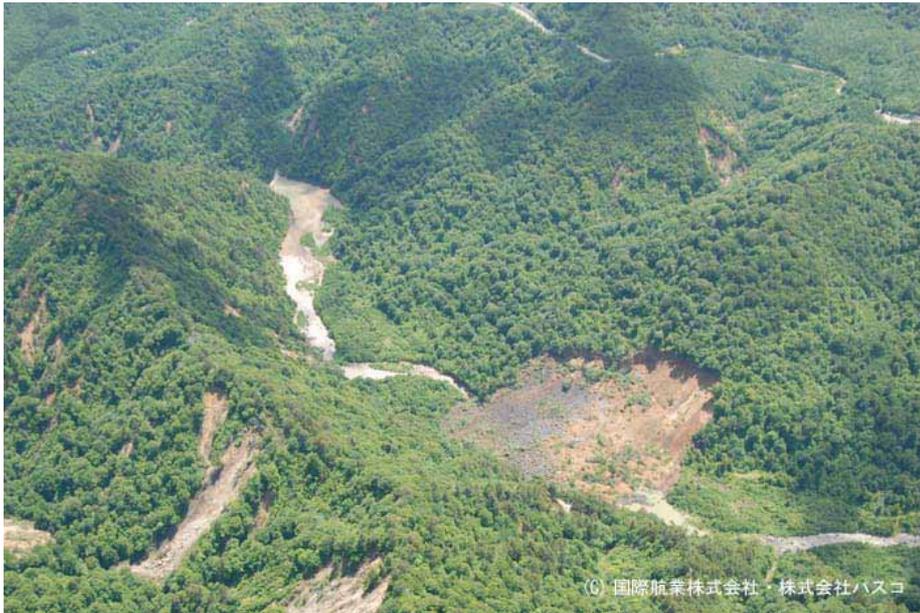
写真 8 磐井川上流部（一関市祭時～須川付近）で発生した崩壊

崩壊発生箇所は震央の西方約 4.5km に位置している。崩壊は、磐井川の水衝部にあたる右岸北東向き斜面で発生しており、崩壊土砂により磐井川が堰き止められている。崩壊規模は、幅 140m 程度、高さ 30m 程度と推定される。本崩壊箇所は比較的緩傾斜の斜面であり、ルーズな崖錐堆積物もしくは段丘堆積物が崩壊したものと推定される。写真左下側の北東向き斜面にも、尾根部からの崩壊が多数見られる。

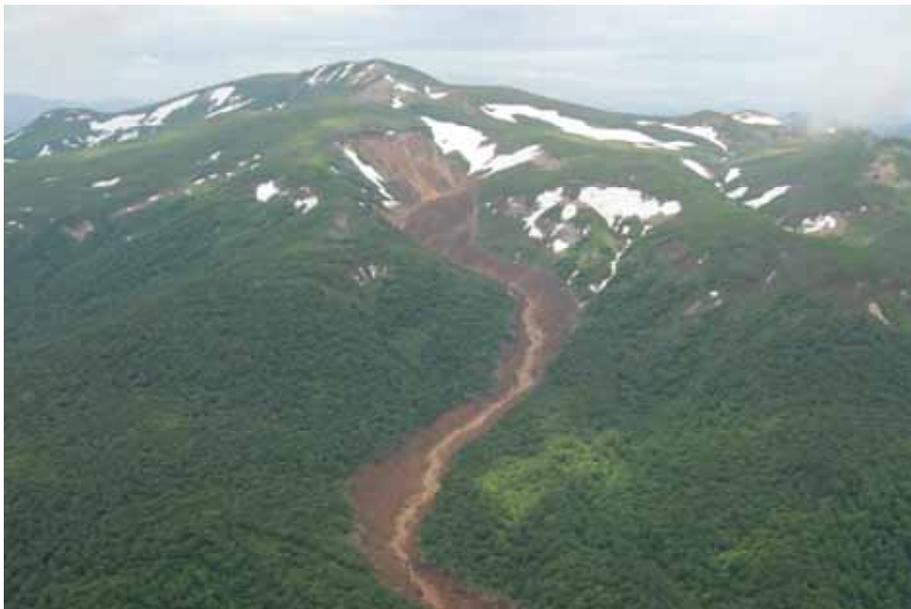
写真 9 宮城県 栗原市、栗駒山東方のドゾウ沢源頭部の状況

源頭部で崩壊が発生し、溪岸斜面を侵食しながら土石流的に流下した痕跡が認められる。被災した「駒ノ湯」の、同じ流域の源頭部にあたる箇所である。

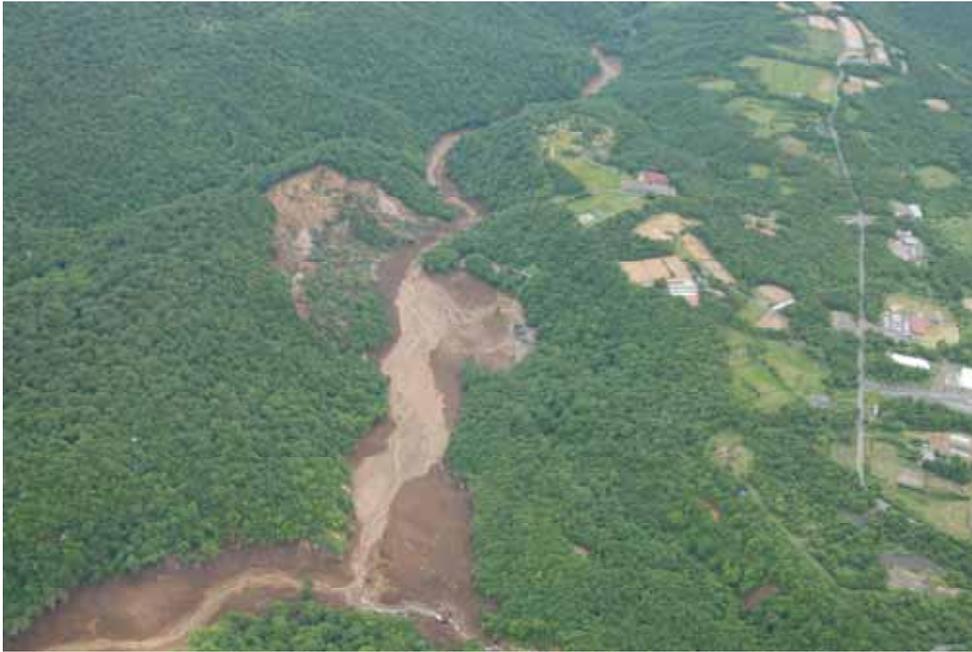
写真 10 同じくドゾウ沢の中流域の状況

「駒ノ湯」被災箇所付近の状況。

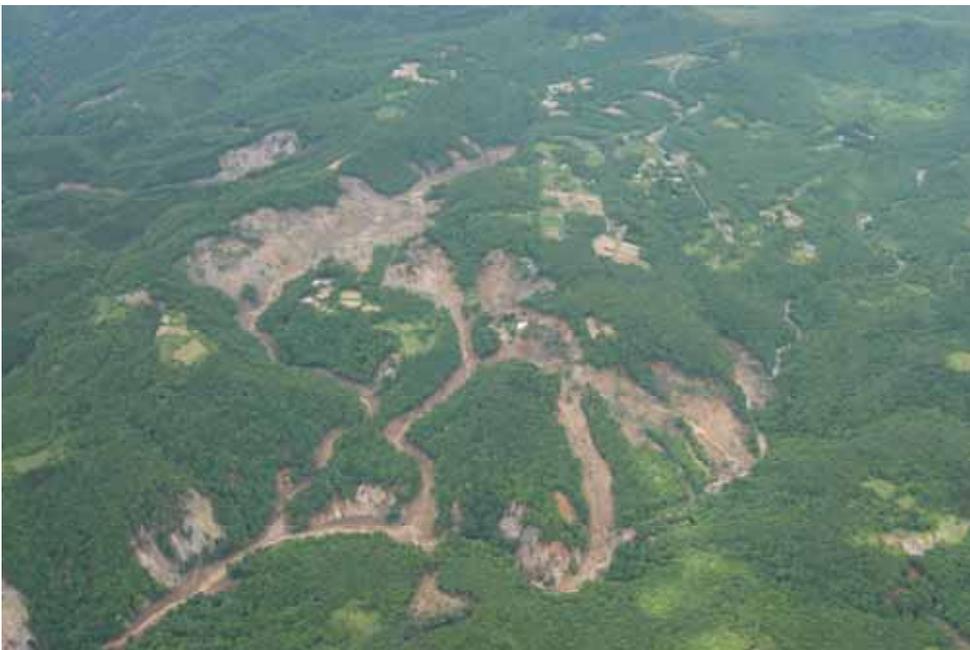
写真 11 宮城県 栗原市 三迫川支流御沢流域 沼倉地区の崩壊地群。北東側から望む

この崩壊地群は、荒砥沢ダム上流部で発生した大規模地すべりの、北西側に近接した位置である。多くの斜面で崩壊～地すべり性崩壊が発生し、崩土も相当量残存している。また大量の土砂が沢部を土石流的に流下した痕跡が認められる。

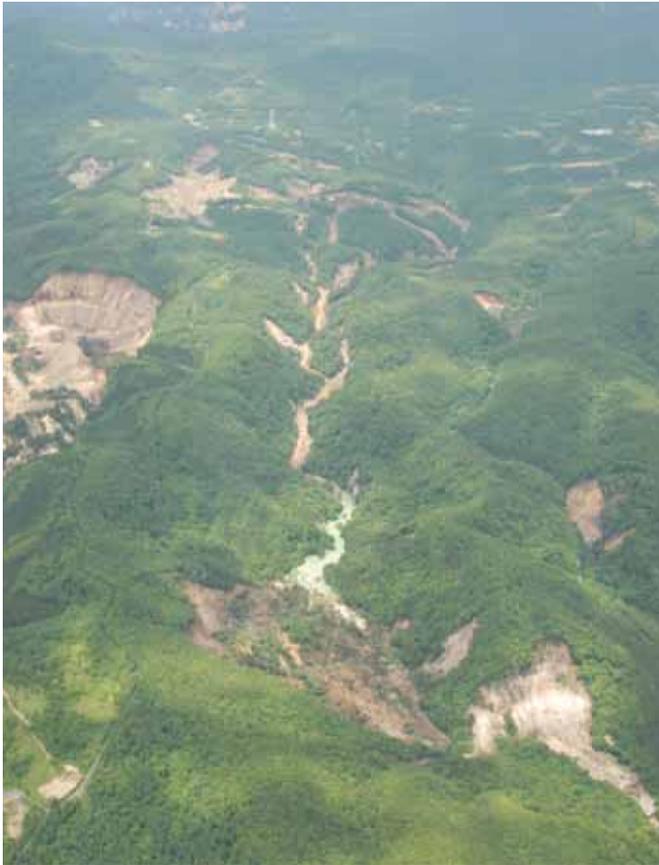
写真 12 宮城県 栗原市 三迫川支流御沢流域沼倉地区の崩壊地群。北東側から望む。

上流部（写真左上部）に、写真 11 の崩壊地群が見える。また写真中央左側に、荒砥沢ダム直上流大規模地すべりの、頭部滑落崖が写っている。

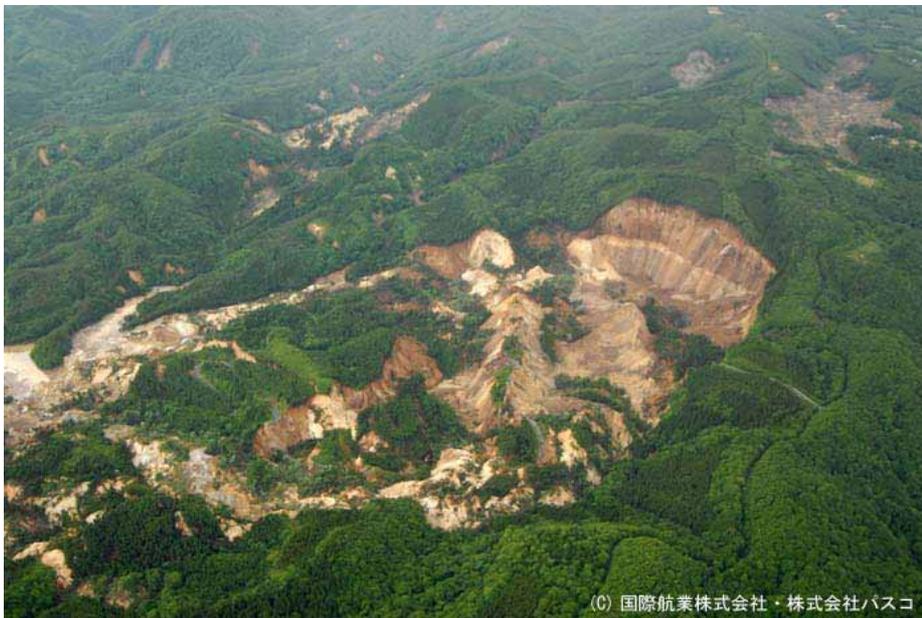
写真 13 宮城県 栗原市 二迫川 荒砥沢ダム上流部の大規模地すべり

荒砥沢ダムの湛水池の直上流部で、非常に大規模な地すべりが発生した。地すべりの規模は、幅約 800m、長さ約 1,350m で、深さは 100m 前後に及ぶ規模と推定され、我が国の既往地震災害においても最大級のものである。

荒砥沢ダムは、北上川水系迫川(はざまがわ)の支流二迫川(にはざまがわ)の上流部に位置しており、震央から南南西 10 数 km と近い位置にある。地すべりの移動量は、上部で 300m 程度、下部で 100～150m 程度であり、崩落土砂の一部は荒砥沢ダム貯水池に流入している。またこの地すべり土塊により、西方のヒアシクラ沢・シツミクキ沢が堰き止められている。

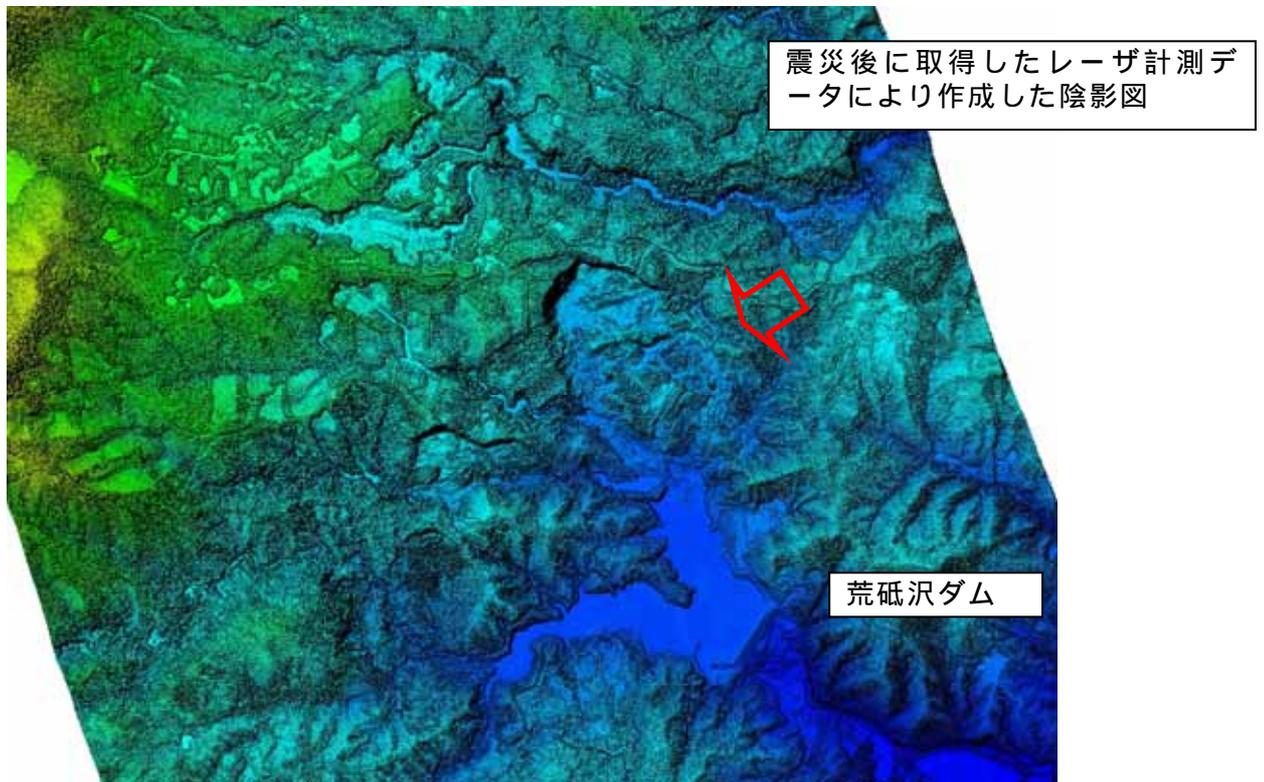
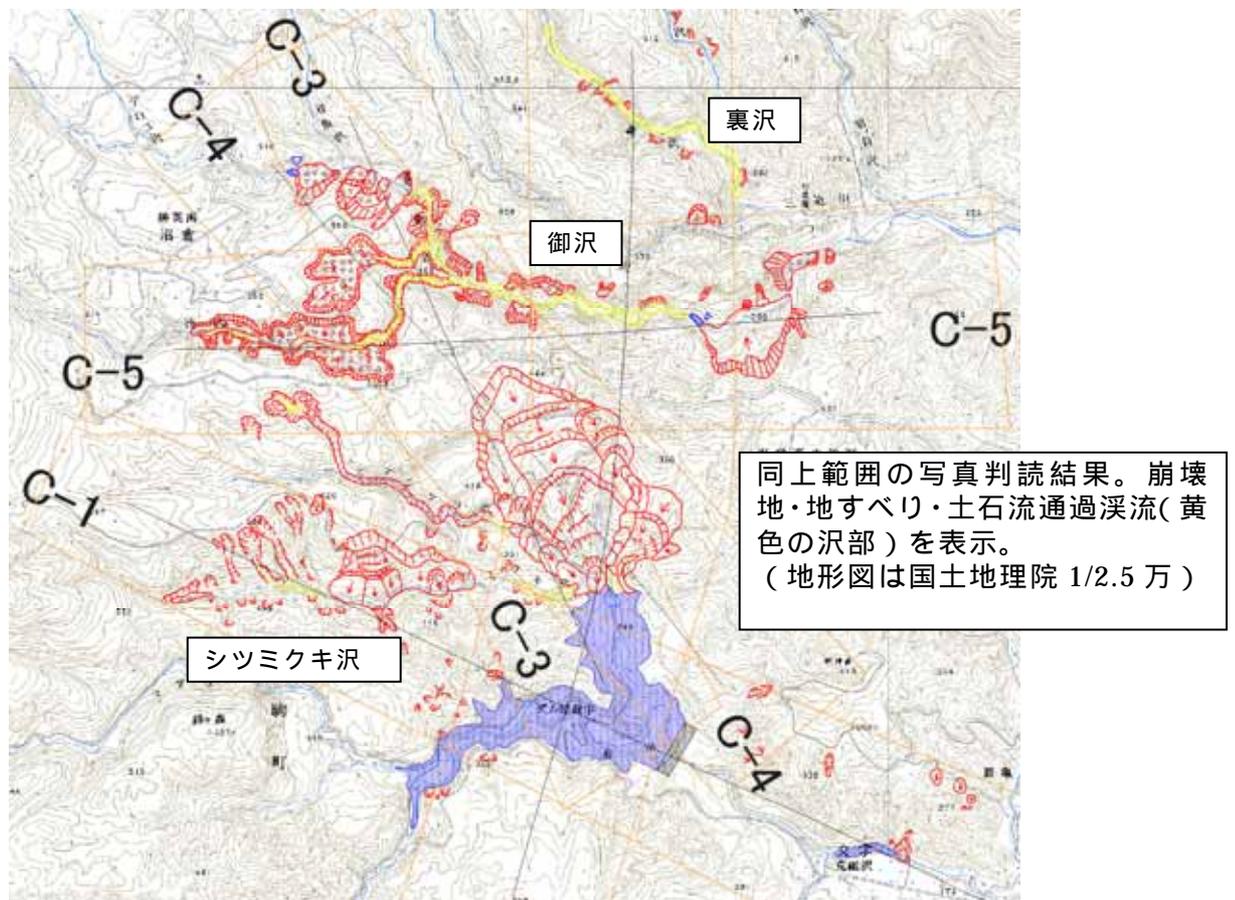
(1) 崩壊等分布状況（1/2.5万分布図）

荒砥沢ダムの北側直上流部で発生した大規模地すべり地をはじめ、多数の崩壊～地すべり性崩壊が発生している。この大規模地すべりの土塊の末端は、西側のヒアシクラ沢、シツミクキ沢を塞ぎ止めている。

この大規模地すべり地の西側、シツミクキ沢の左岸側でも規模の大きな地すべりや崩壊が発生しており、沢沿いに土砂が流下している。また、それらの北側の御沢でも両側斜面が前面崩壊するなど、崩壊や地すべり性崩壊が多発している箇所がある。

そのほか、さらに北側の裏沢に土石流流下痕跡が認められるが(黄色塗色部)、この沢は、被災した駒ノ湯の位置するドゾウ沢の下流部に位置する。

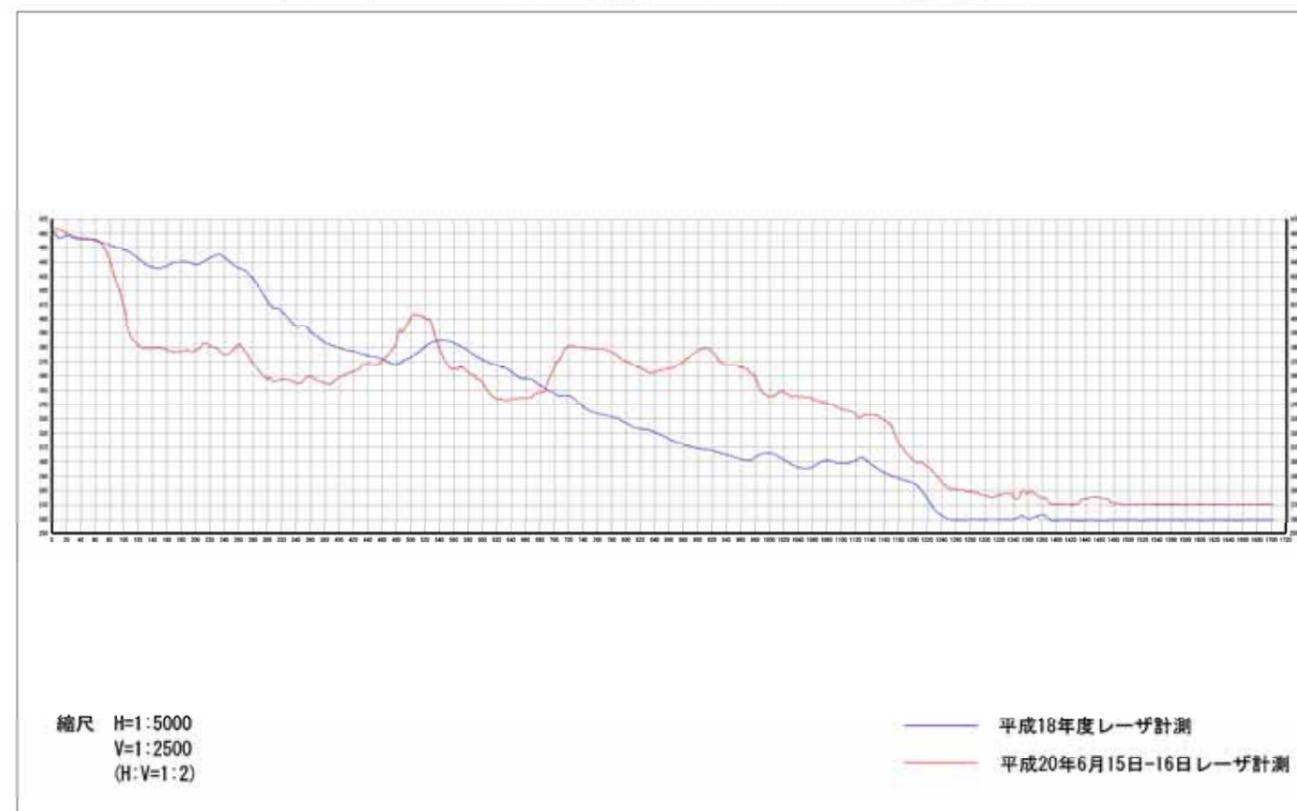
荒砥沢ダム上流大規模地すべり 主測線縦断図

作成した断面等からは、測線位置で滑落崖の高さが約80mであることが判明する。ただし、滑落崖高さは測線位置よりも南西側のほうが高く、もっとも比高の大きな箇所では100mを大きく超えていると思われる。

土塊の頭部には、移動に伴う大きな陥没地が3段あり、その間はやせ尾根状のリッジとなっている。このリッジには移動に伴う縦方向の擦痕が空中写真上で明瞭に認められる。

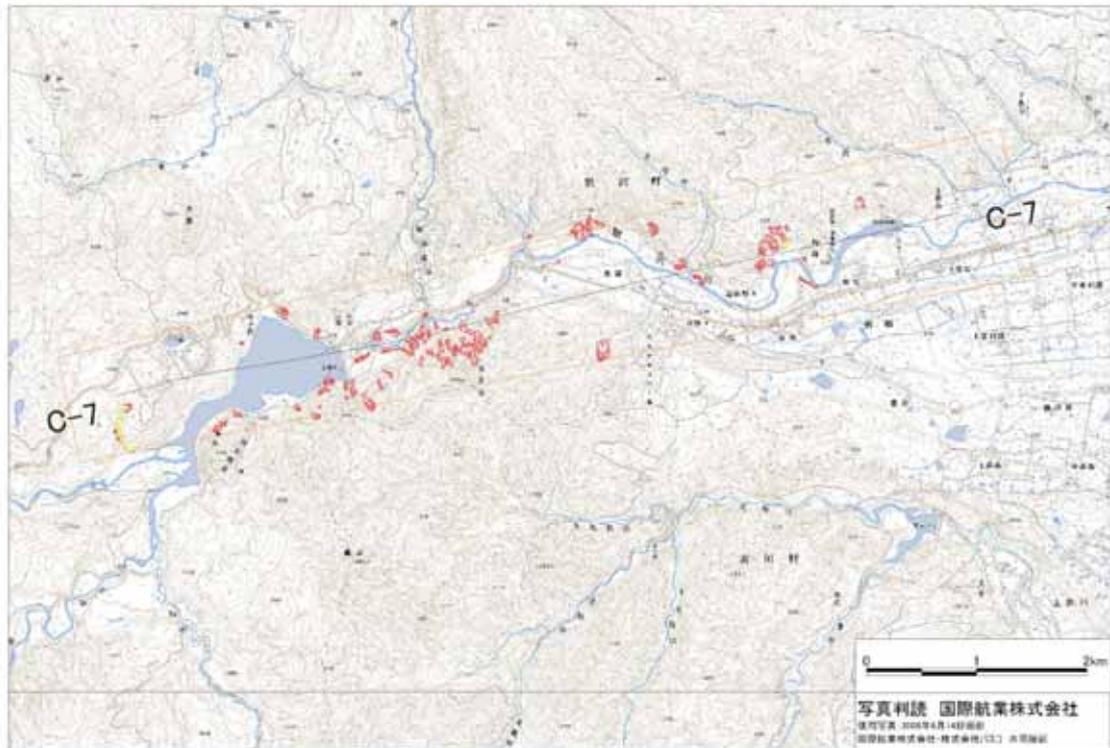
（1）崩壊等分布状況（1/2.5万分布図）

北部の胆沢ダム（建設中）の周辺においても、下図に示すように多数の崩壊が発生している。ここでは、大規模な地すべりタイプは少なく、中小規模の崩壊が大半である。

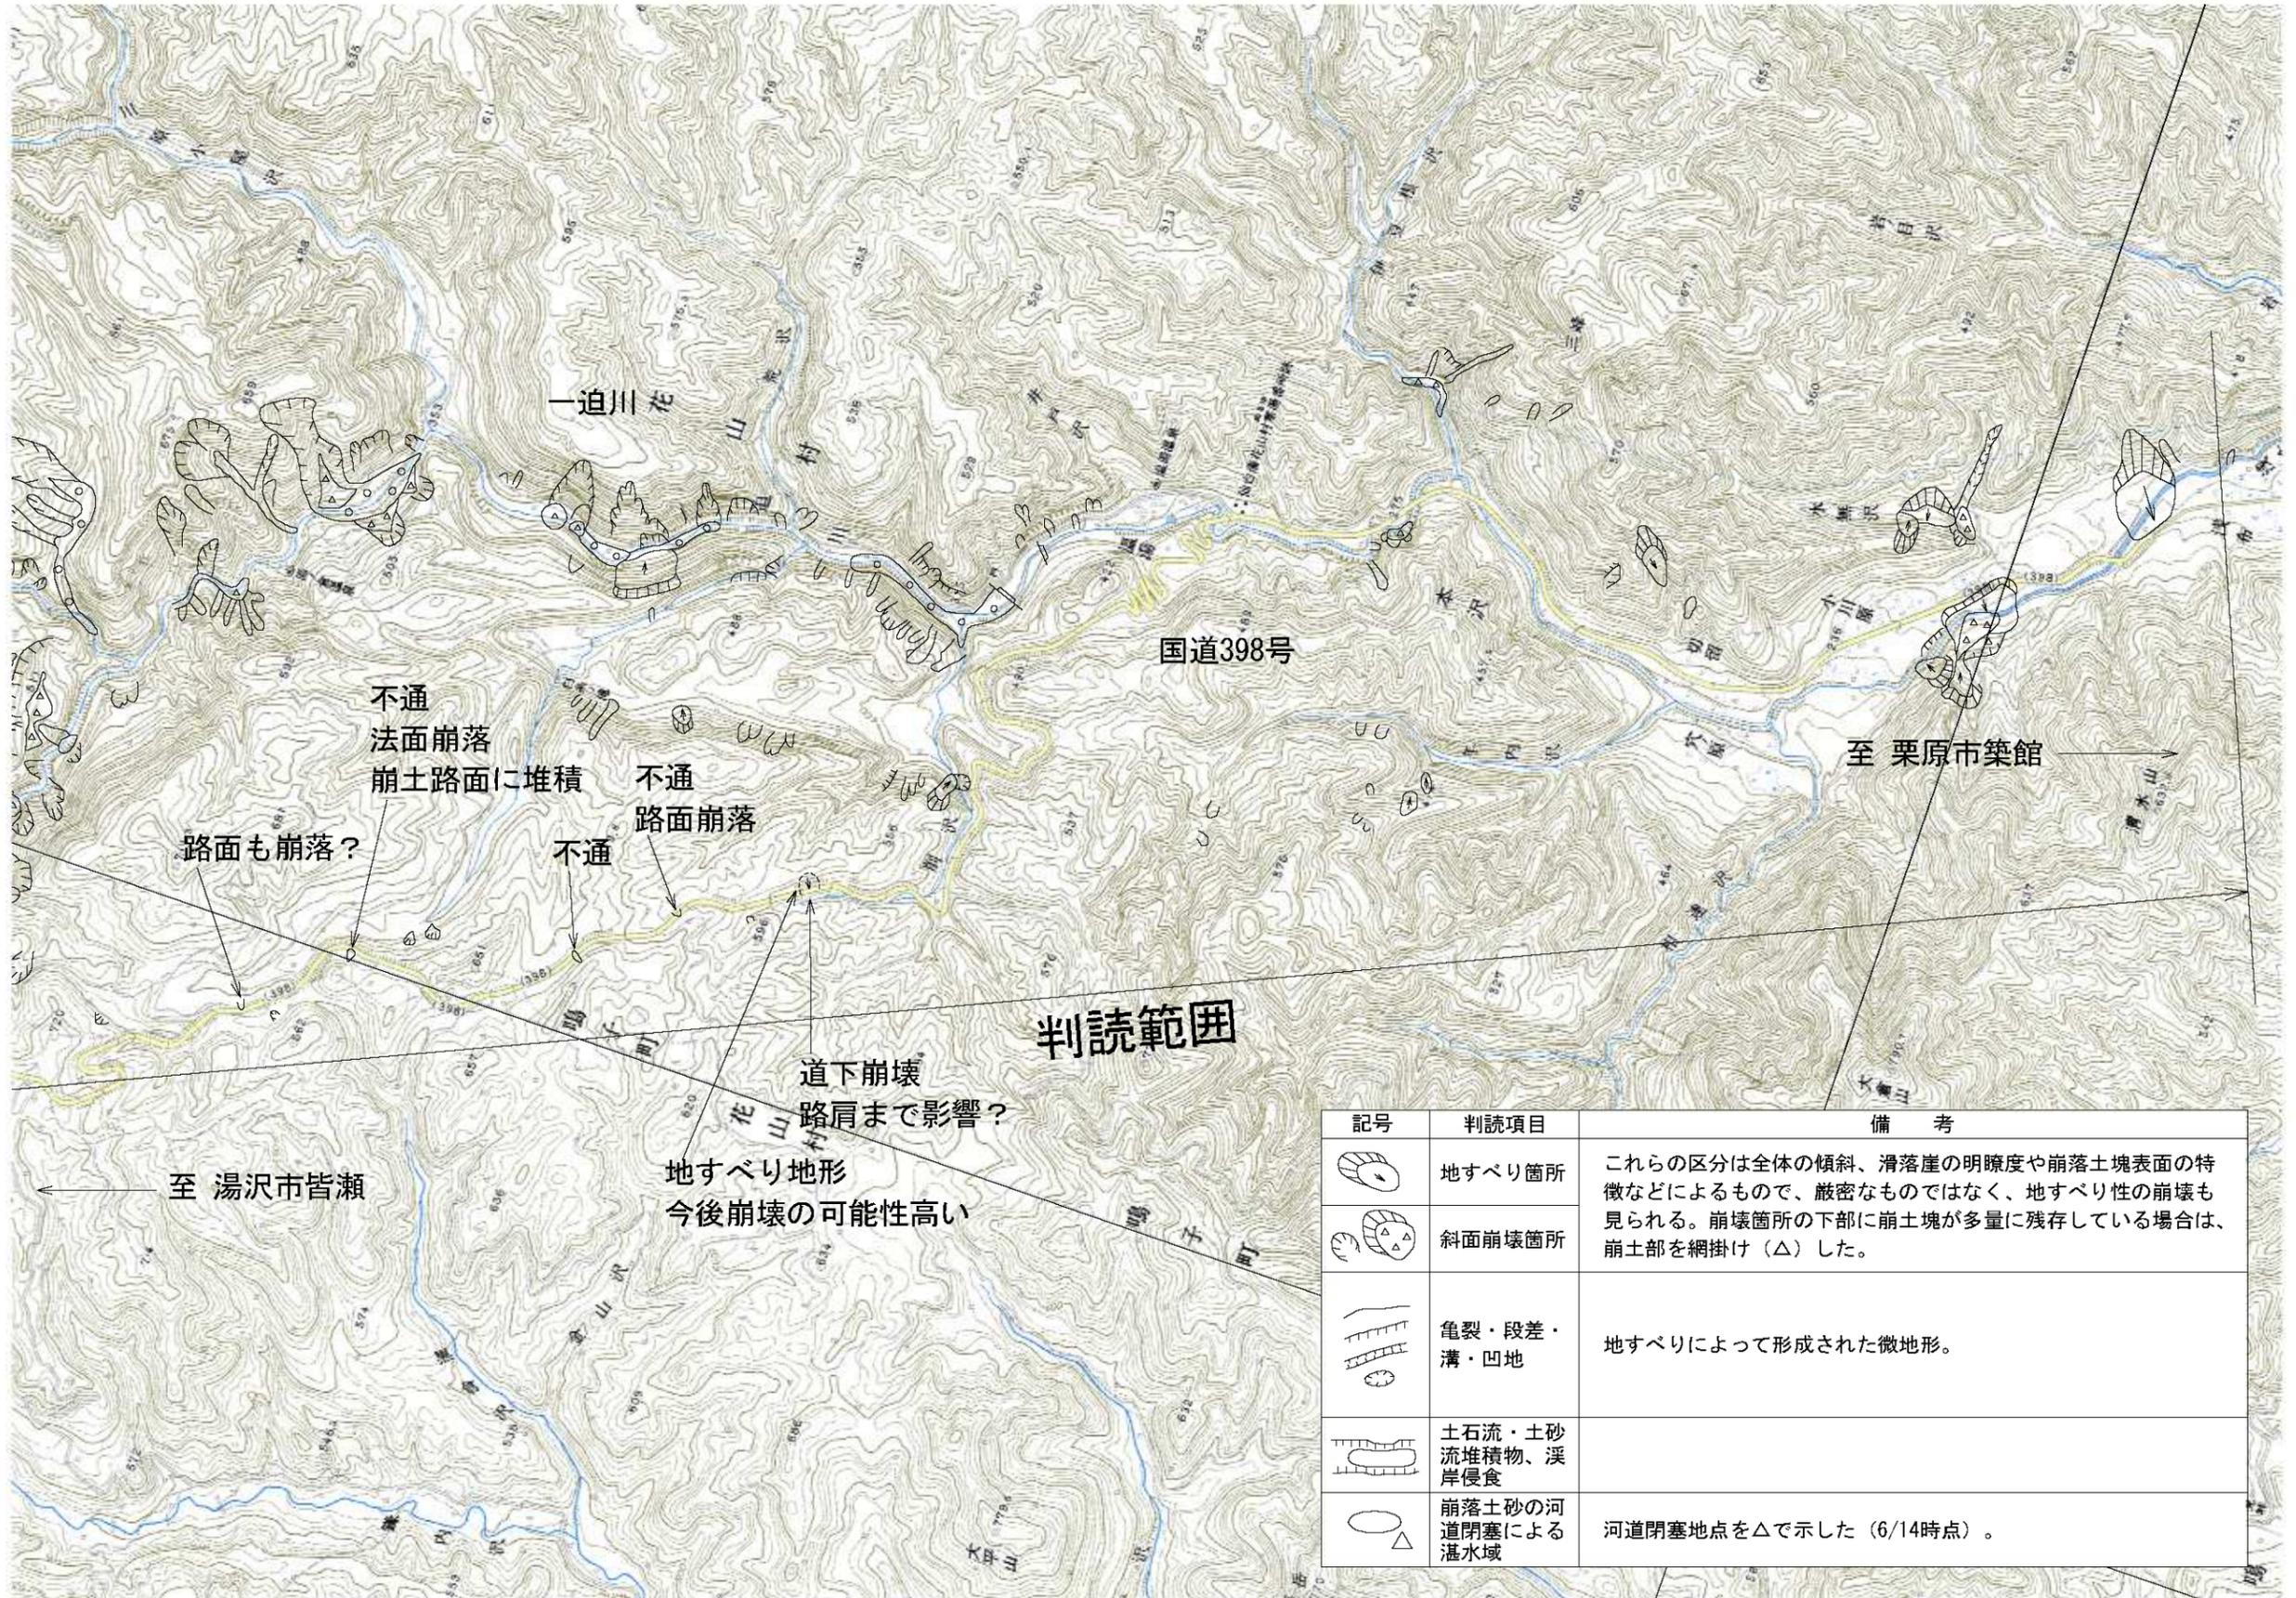
一迫川上流部（浅布溪谷）で、いくつかの大規模崩壊～地すべり性崩壊が発生している。溪谷に崩土が堆積し、塞き止めダムがいくつか形成されている。次ページの図に崩壊地判読図を示した。

不通
 法面崩落
 崩土路面に堆積
 路面も崩落？
 不通
 路面崩落
 不通
 道下崩壊
 路肩まで影響？
 地すべり地形
 今後崩壊の可能性高い

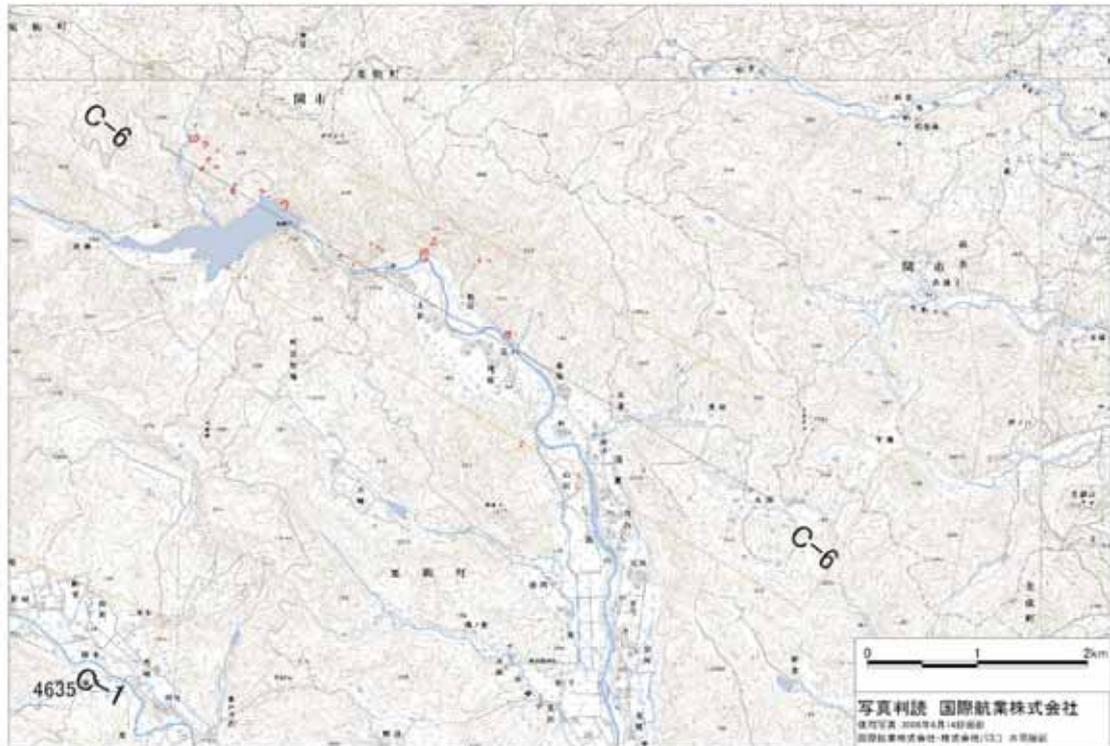
栗駒ダム付近の三迫川沿いの崩壊地の分布状況を下図に示した。ここでは、比較的小規模な崩壊の発生が主体となっている。
