青海川駅付近での土砂崩れ 地区における航空レーザ測量データ事例 (速報版)

航空レーザ計測実施日: 2007年7月24日

平成19年(2007年)7月27日 発行

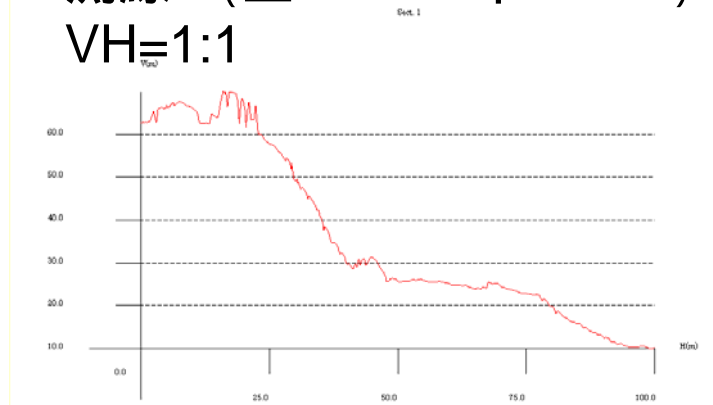
測線1 (上:DSM 下:DEM)
VH=1:1
