平成28年(2016年)熊本地震 崩壊地等分布図⑥

(速報版：2016年4月21日時点)

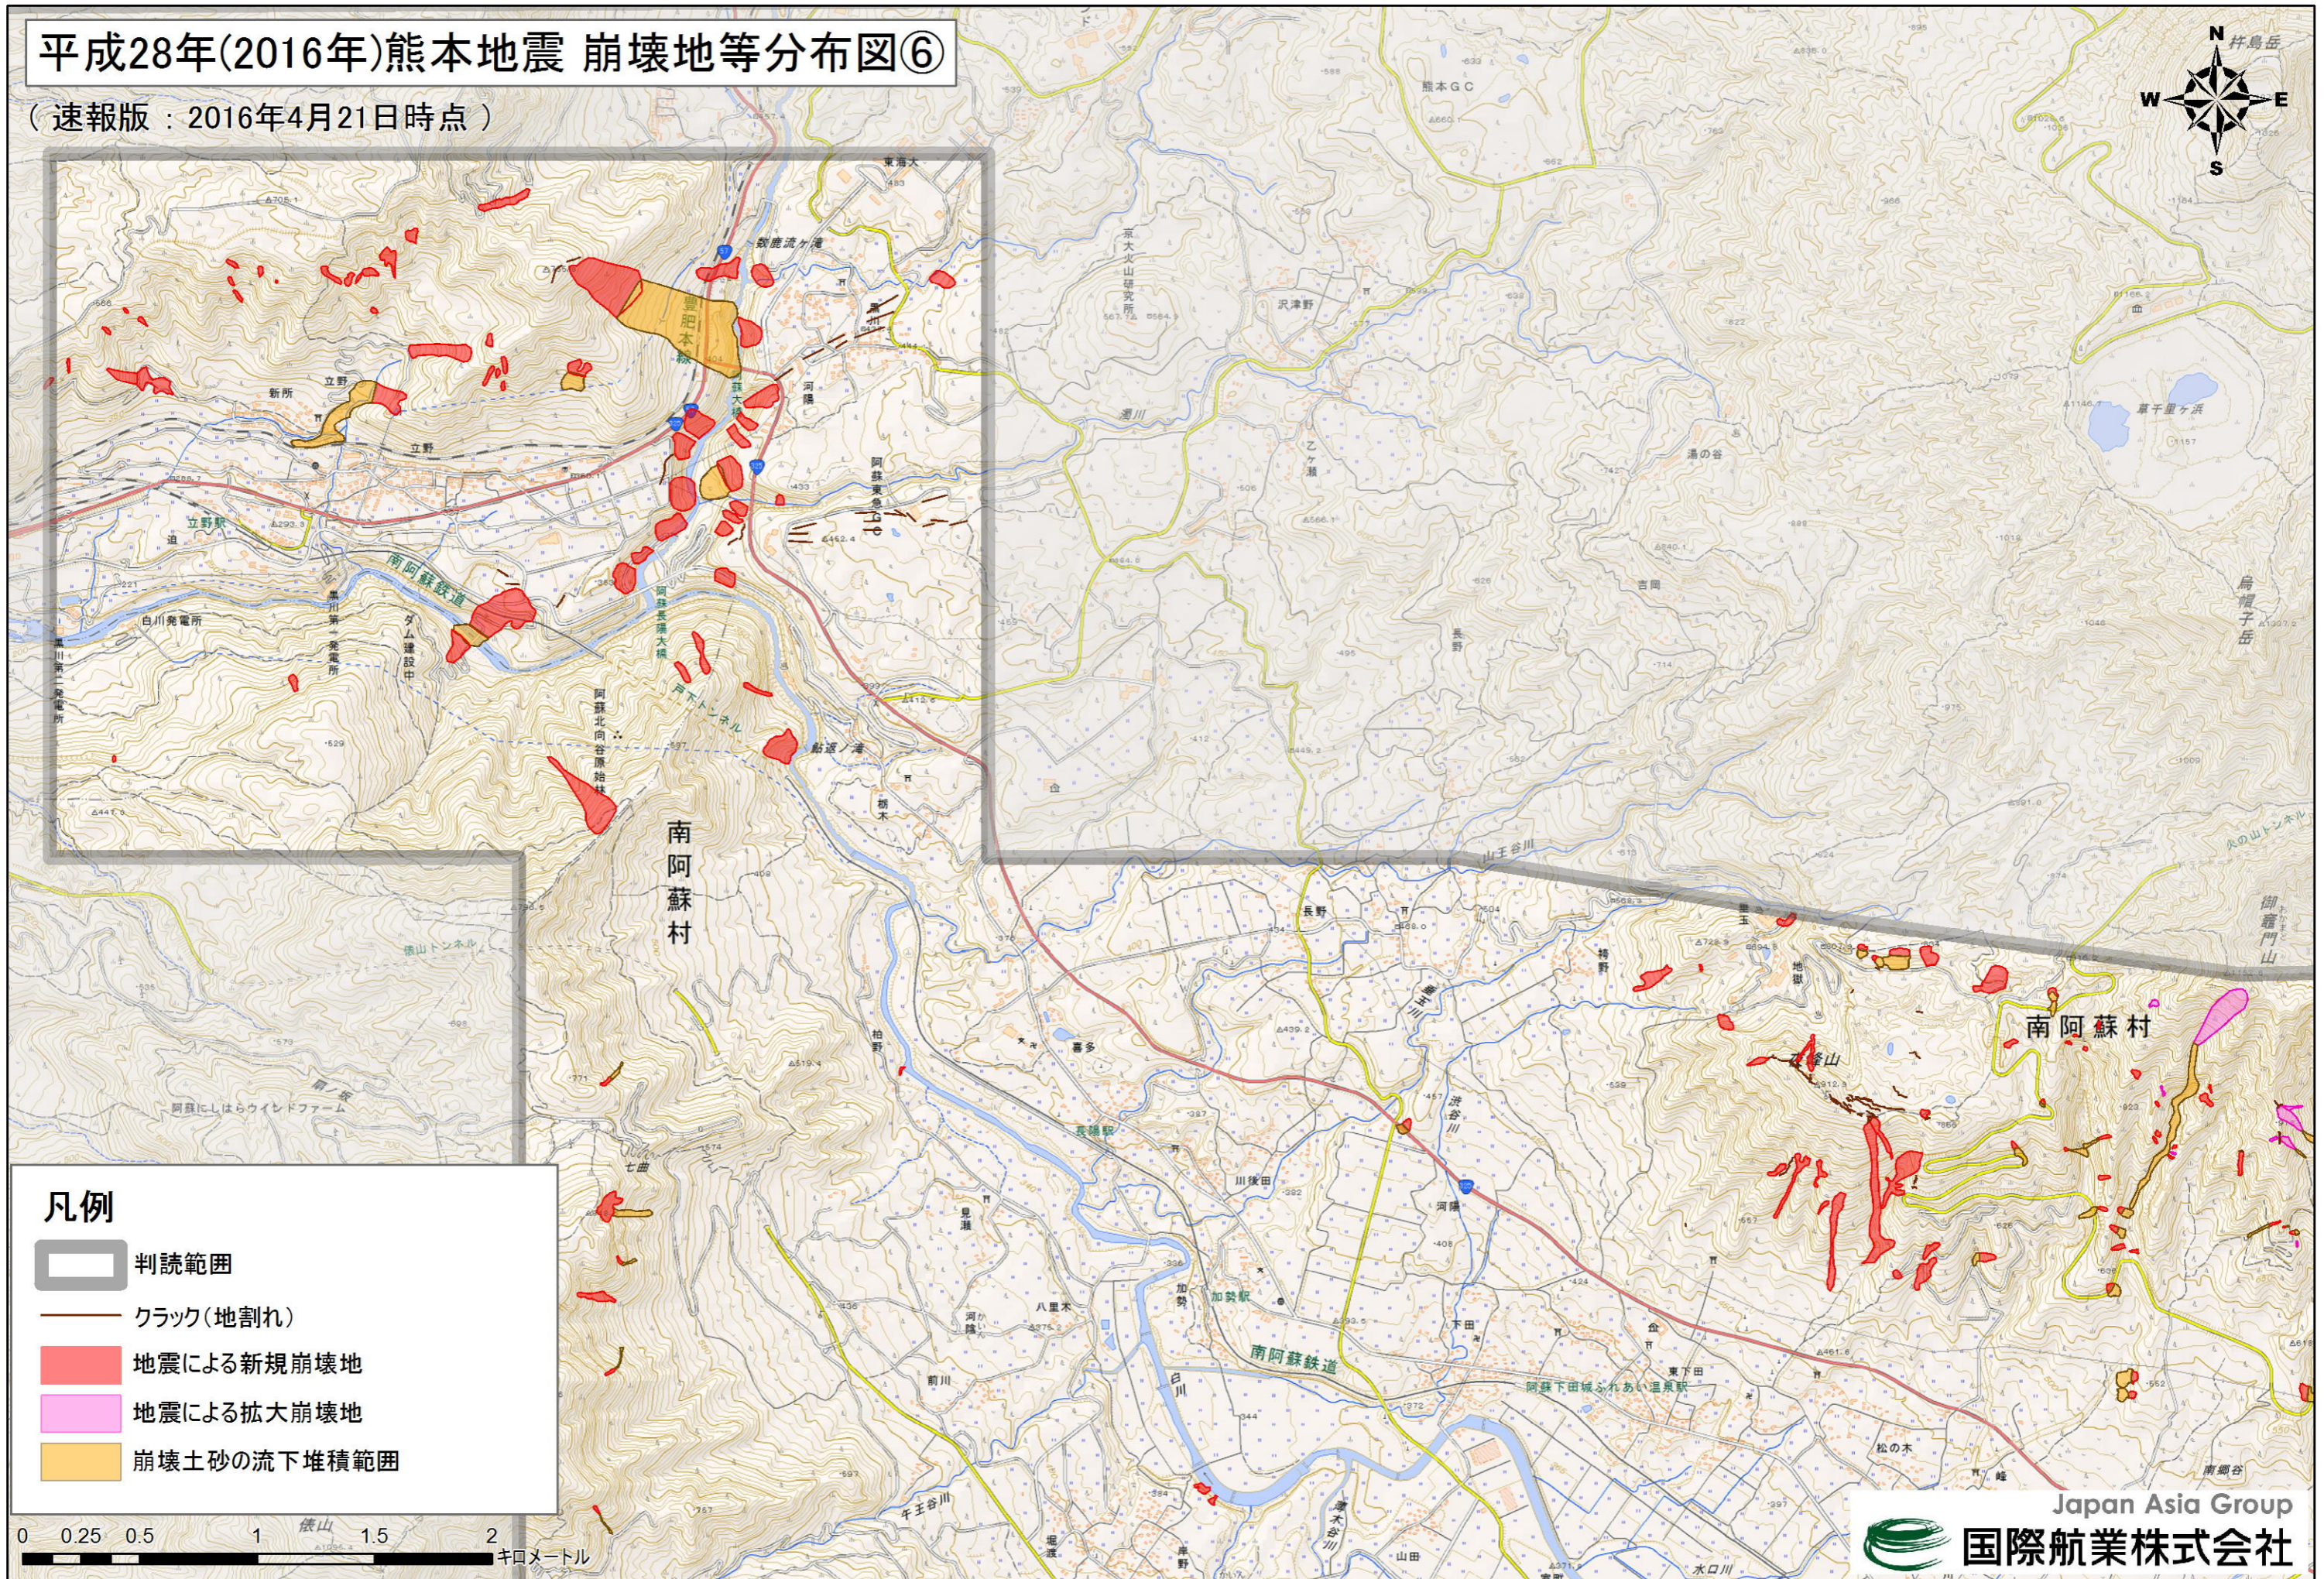
- 判読範囲
- クラック(地割れ)
- 地震による新規崩壊地
- 地震による拡大崩壊地
- 崩壊土砂の流下堆積範囲

【注釈】平成28年(2016年)熊本地震による被災地域を中心に写真判読した結果を速報としてまとめたものであり、今後更新する可能性があります。空中写真により判読した情報を示しており、空中写真で判読できない樹木に覆われたクラックや小規模な崩壊地は表示されていない場合があります。■判読に用いた写真：国土地理院の正射投影図(2016/4/16撮影)、国際航業(株)・(株)パソコ共同撮影の斜め写真(2016/4/16撮影)
