平成 20 年 6 月 14 日発生

## 岩手・宮城内陸地震 現地調査報告

(活断層調査編)

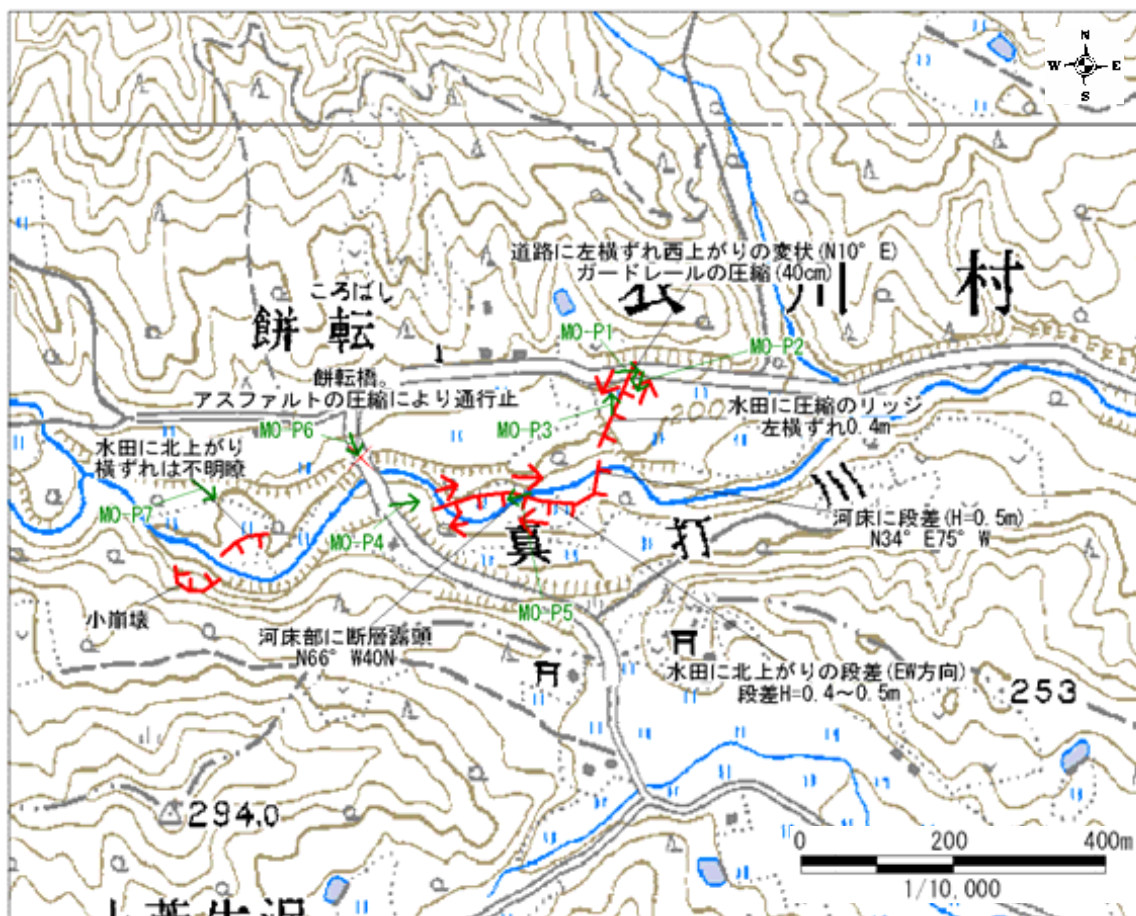
図 2.2 餅転地区の現地調査結果

この地区では、道路の路面や橋梁が断層変位により変形を受けたり、田植えを終えたばかりの水田に鉛直方向、左横ずれとも数十 cm の断層変位（撓曲）が現れ、一部が干上がるなどの被害が出た。また、真打川の河床にも断層変位が認められ、河床に堆積した砂礫に 50cm 程度の段差が生じていたり、別の地点では基盤岩の地層境界で下流側が隆起していることが確認できた。

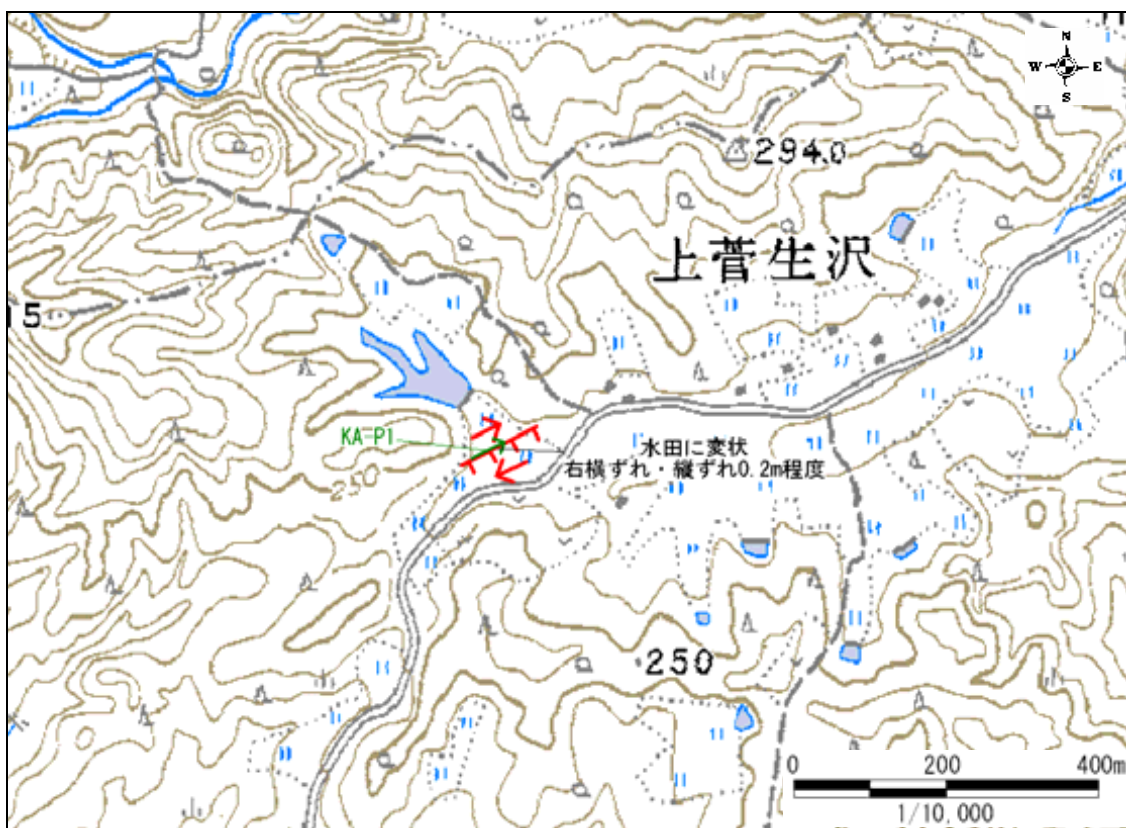
図 2.3 上菅生沢地区の現地調査結果

この地区では、田植えを終えたばかりの水田に鉛直方向、右横ずれとも 20cm 程度の断層変位（撓曲）が現れ、一部が干上がるなどの被害が出た。

ただし、これらの変形は南北への連続が確認できず、餅転地区や中川地区への連続性は不明である。

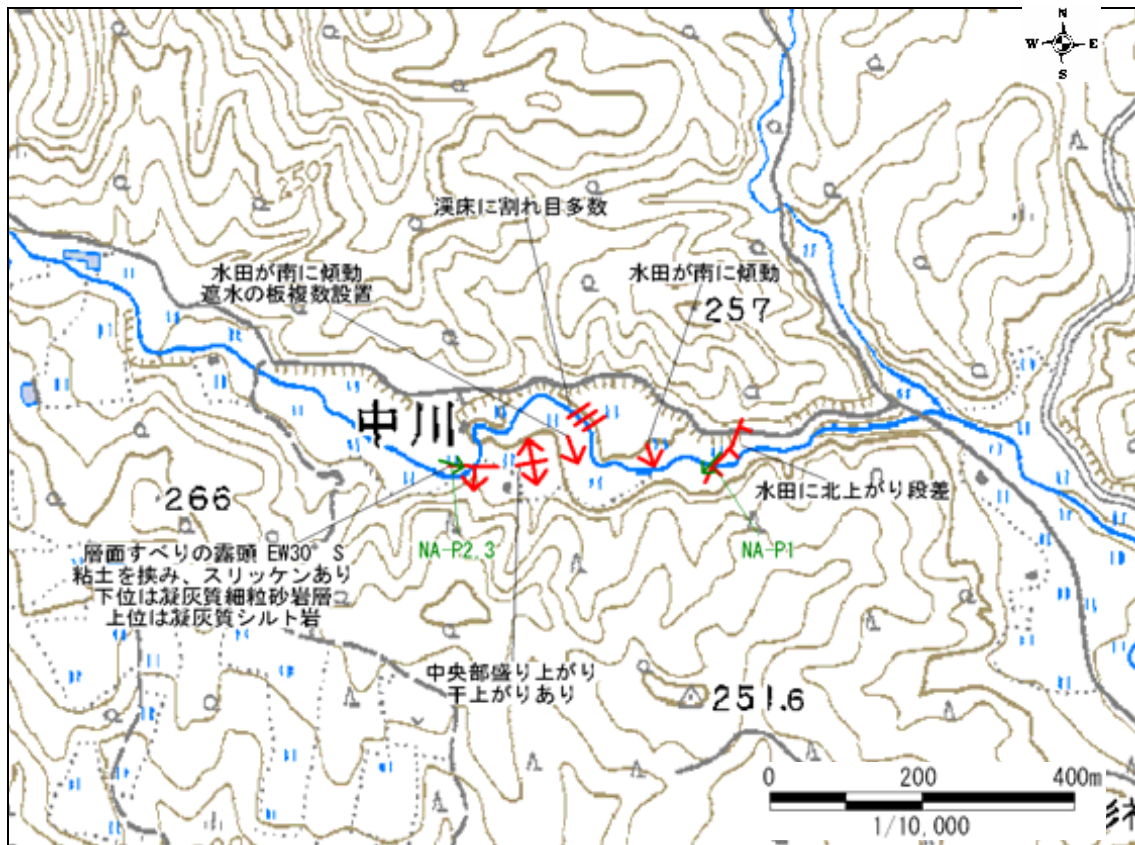
図 2.4 中川地区の現地調査結果

この地区では東はずれの林道で東落ちの断層変位が確認できたほか、それより西側で水田の変形や断層露頭が確認できた。ただし、この露頭では変位の方向が逆であり、また、複数の箇所でも層理面に沿って変位が認められることから、層理面すべりの可能性がある。

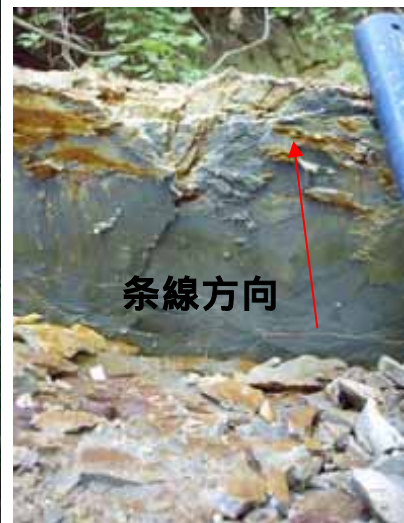
写真：NA-P2,3

層面すべりの露頭。層理面の走向傾斜は、E-W・30°S方向。20 cm程度川側へせり出している。岩相は下位は凝灰質細粒砂岩層、上位は凝灰質シルト岩である。すべり面には2mm程度の青灰色の粘土を挟在し、条線が認められる。

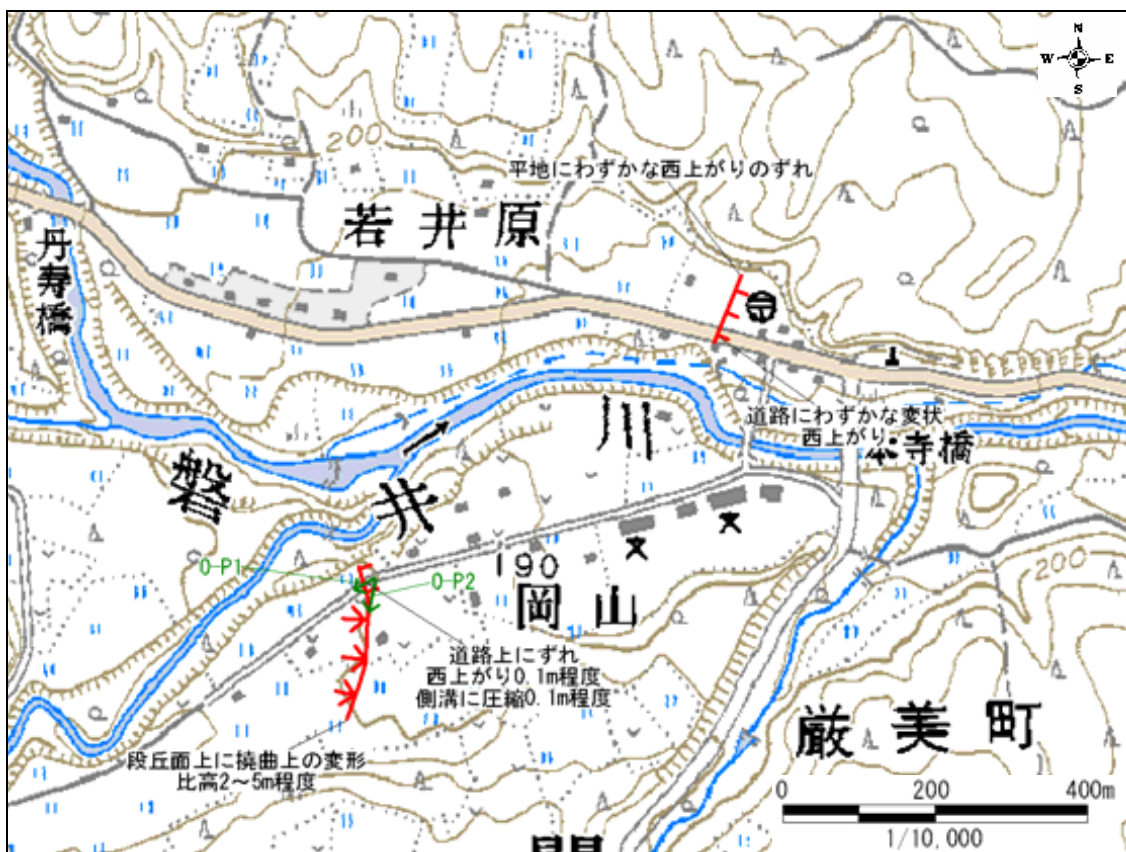
図 2.5 岡山地区の現地調査結果

この地区では、道路に 10cm 程度の段差が生じたほか、牧場にも地割れ等の変状が見られた。また、磐井川北側にも 10cm 程度の断層変位が認められた。

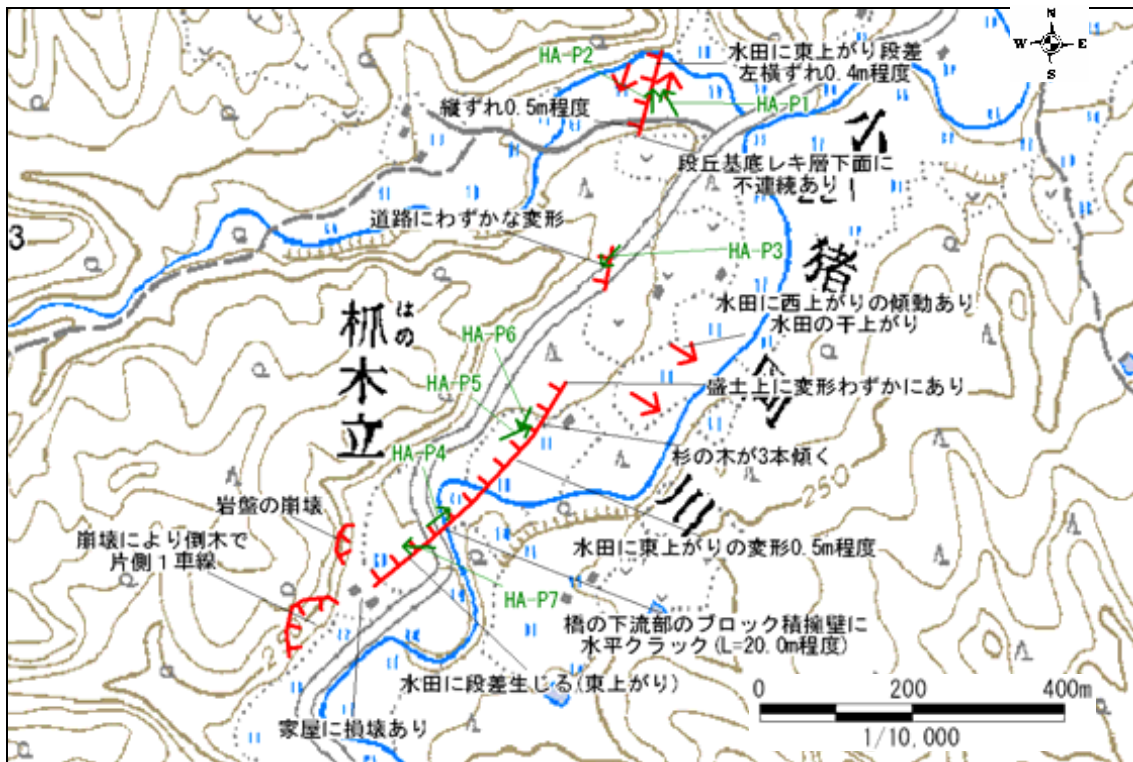
図 2.6 爪木立地区の現地調査結果

この地区では道路や水田に西落ちの撓曲が連続的に形成されていたほか、50～100m 程度東側に並行して東落ちの撓曲も認められるなどの変位が広範囲に認められた。また、断層に沿って4箇所崩壊が発生した。

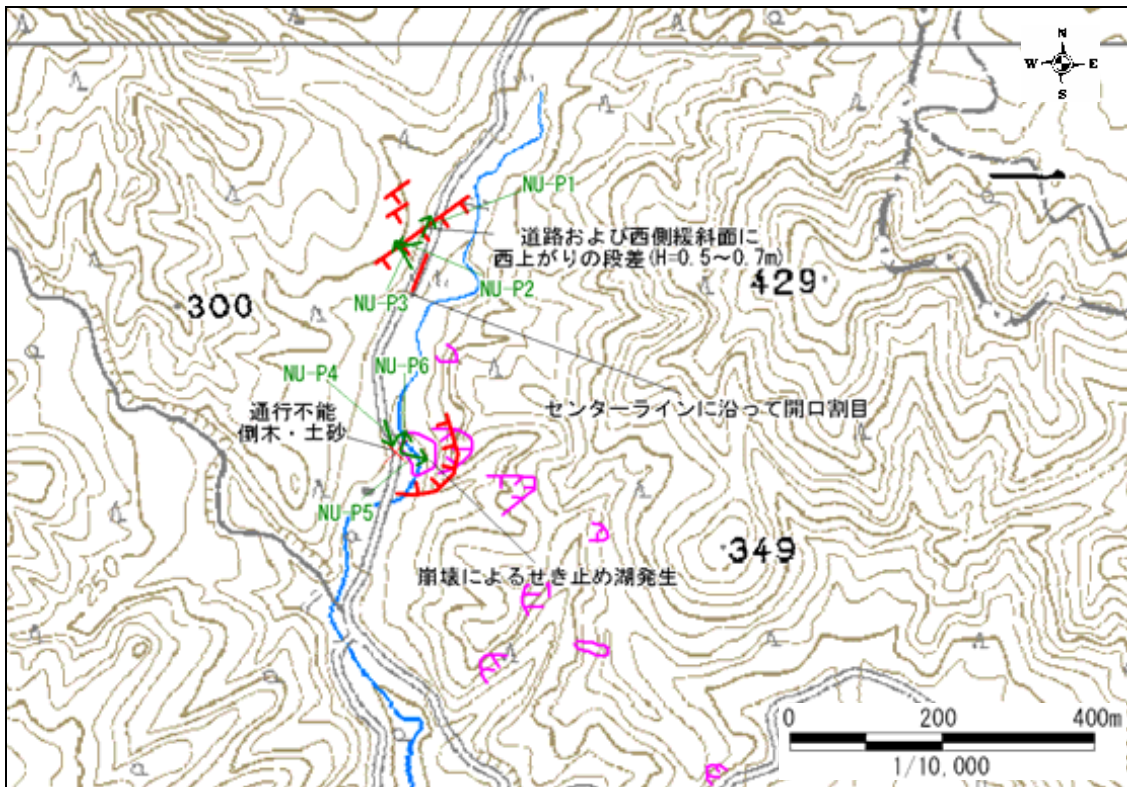
図 2.7 沼ヶ森地区の現地調査結果

この地区では道路や斜面に東落ちの低崖が形成されていたが、低崖上方の斜面は地すべり地形が明瞭で、地すべりブロック内には小規模な開口亀裂が多数形成されているなど、地すべりの滑動による影響が考えられる。

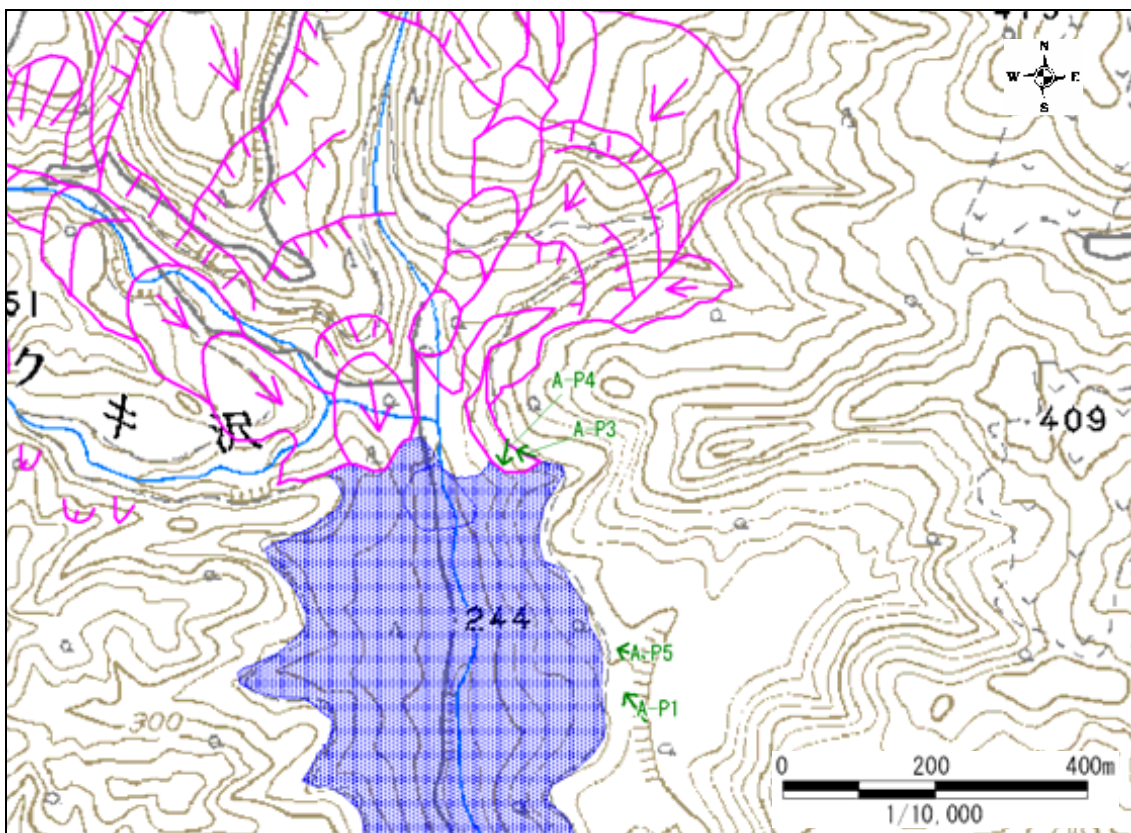
図 2.9 荒砥沢ダム地区の大規模地すべり周辺現地調査結果

地震発生直後から荒砥沢ダム上流部で発生した大規模地すべりの報道が多数流されていたが、この発生に絡む活断層の可能性のある地形として産総研が報告していた地形について確認を行った。地すべり頭部周辺では、鞍部をまたぐ位置に数mの右横ずれ、1m程度の上変位が認められた。これらの変位は断層活動の可能性が高いと考えられるが、大規模地すべりの発生など周辺の地形が大きく変化していることを考えると、確定には周辺全体の変位地形の把握が必要である。

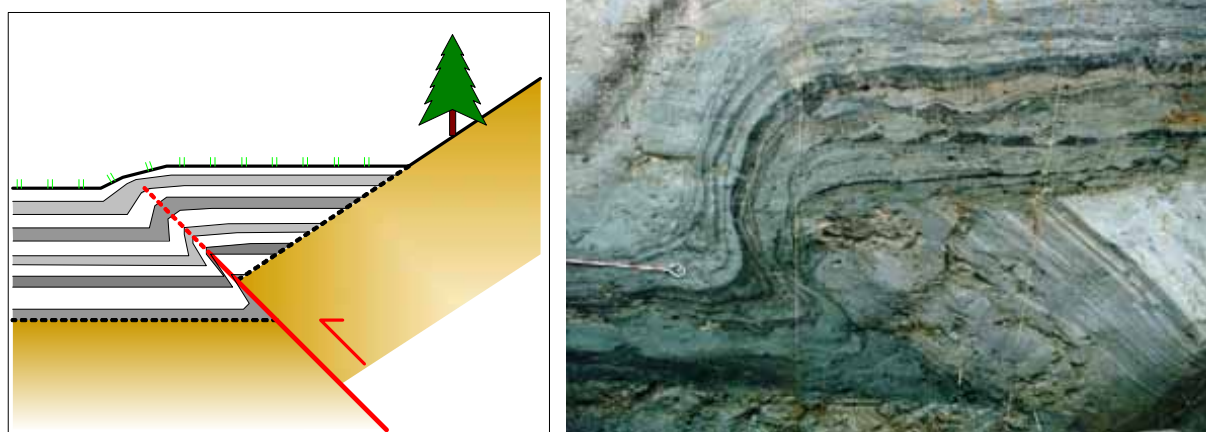
図 3.1 断層と撓曲のイメージおよびトレンチ確認例(森本富樫断層帯：梅田 B トレンチ)

下部は未固結の堆積岩、上部はシルト質の沖積層で、堆積岩は層理面に沿って 1m 程度断層変位しているが、沖積層は大きく変形しつつ上位に向かって急激に不明瞭になることがわかる。
